**VOLKSWAGEN ID.4 BAKHJULSDRIFT**
**TESTDATO: 28.01.2026**
**KODE: 1934218**

**EC48776**

NBF Tilstandsrapport er utarbeidet av Norges Bilbransjeforbund og Forbrukerrådet.

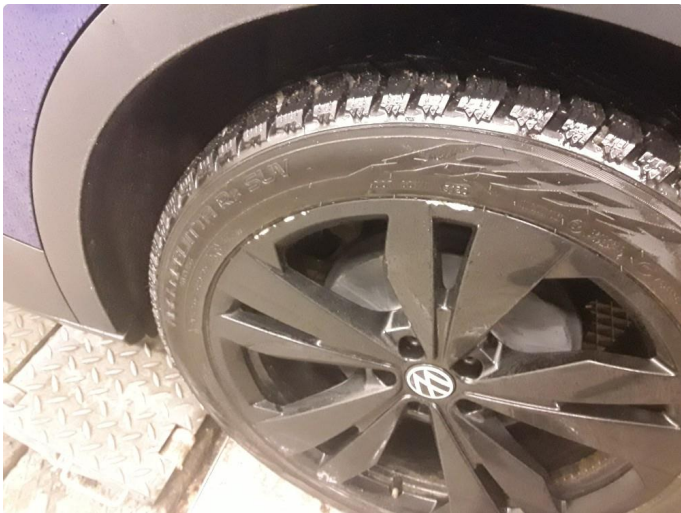
| Punkt | Beskrivelse | Plassering |
|---|---|---|
| 1.1 Dekk/Felger | 1 vinterfelg noe kantkjørt | |

1.1 1 vinterfelg noe kantkjørt

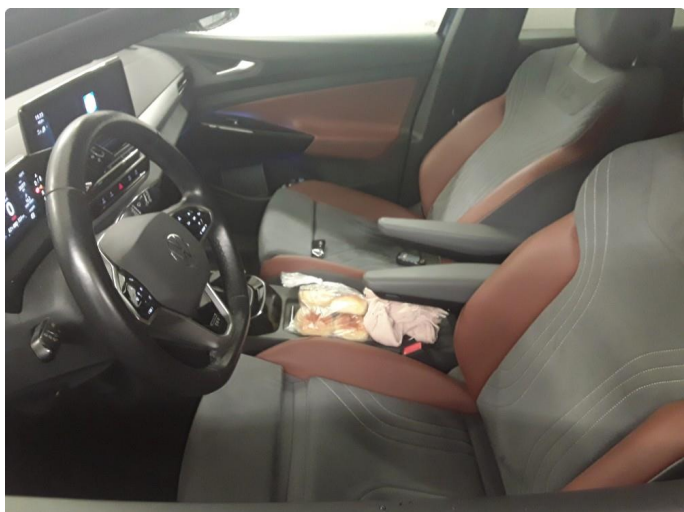
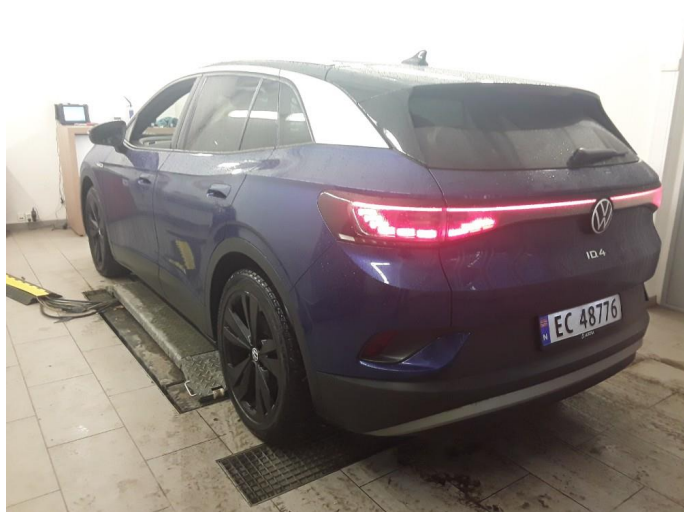
| Punkt | Beskrivelse | Plassering |
|---|---|---|
| 1.2 Dekk/Felger | 1 sommerfelge noe kantkjørt | |
