VOLKSWAGEN ID.4 GTX 4X4

TESTDATO: 30.01.2026

NBF Tilstandsrapport er utarbeidet av Norges Bilbransjeforbund og Forbrukerrådet.

## OPPSUMMERT STATUS PÅ KJØRETØY

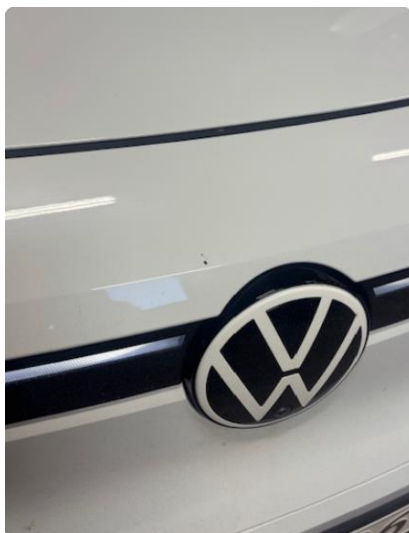
| Punkt | | Beskrivelse | Plassering |
|---|---|---|---|
| 1.1 | Panser | Steinsprut | |

1.1 Steinsprut

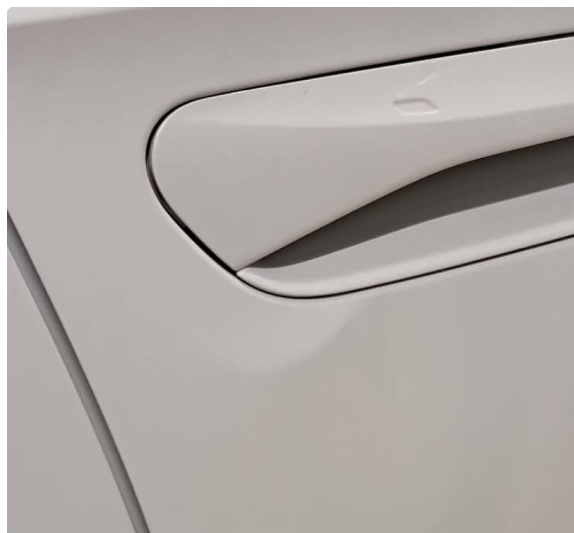
| Punkt | | Beskrivelse | Plassering |
|---|---|---|---|
| 1.2 | Dører | Liten bulk uten lakkskade | |

1.2 Liten bulk uten lakkskade

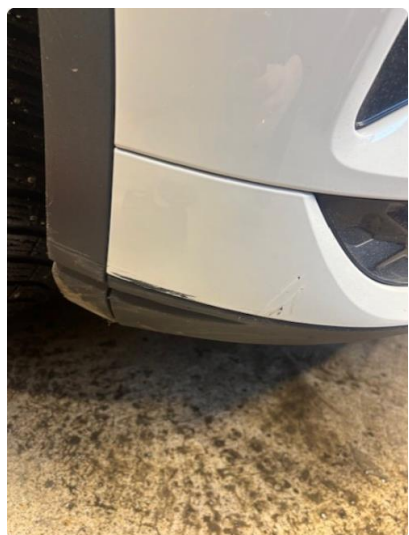
| Punkt | | Beskrivelse | Plassering |
|---|---|---|---|
| 1.3 | Støtfanger | Ripe(r) ned til grunning | |

1.3 Ripe(r) ned til grunning

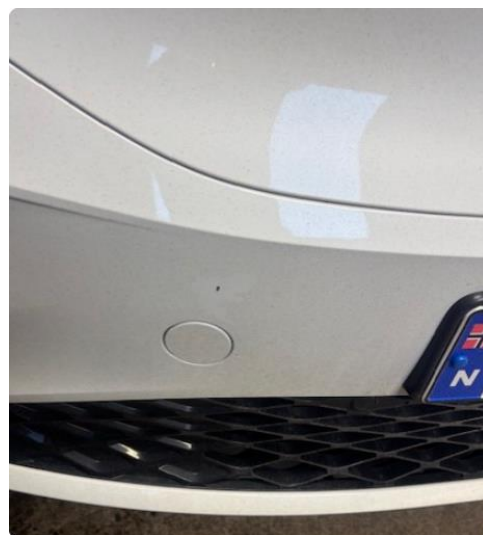
| Punkt | | Beskrivelse | Plassering |
|---|---|---|---|
| 1.4 | Støtfanger | Steinsprut | |

1.4 Steinsprut
