AUDI E-TRON 4X4

TESTDATO: 30.01.2026

## OPPSUMMERT STATUS PÅ KJØRETØY

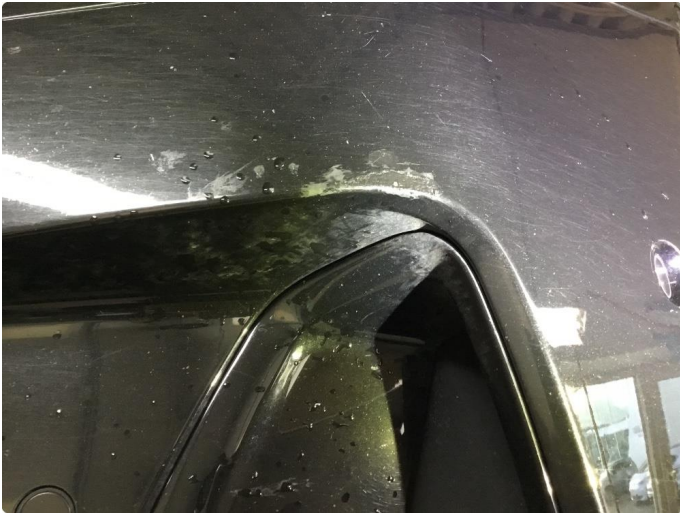
| Punkt | Beskrivelse | Plassering |
|---|---|---|
| 1.1 Støtfanger | ripe(r) ned til grunning | |

1.1 Ripe(r) ned til grunning

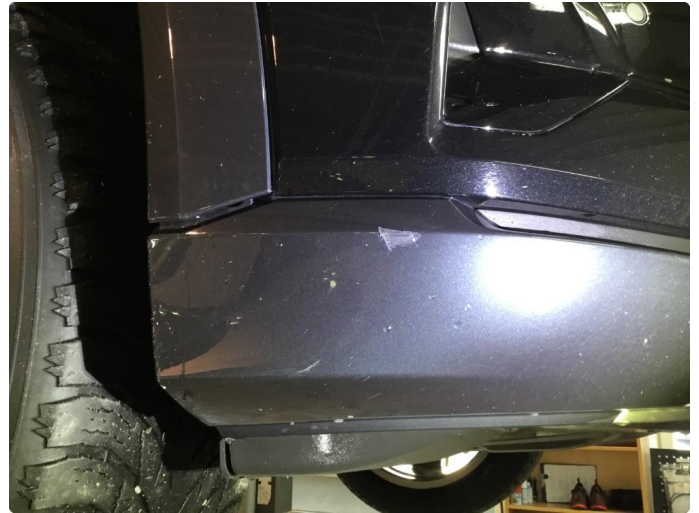
1.1 Ripe(r) ned til grunning
