HYUNDAI KONA ELECTRIC FORHJULSDRIFT

EF46062

CHASSISNR: TMAK581GFPJ086444

NBF Tilstandsrapport er utarbeidet av Norges Bilbransjeforbund og Forbrukerrådet.

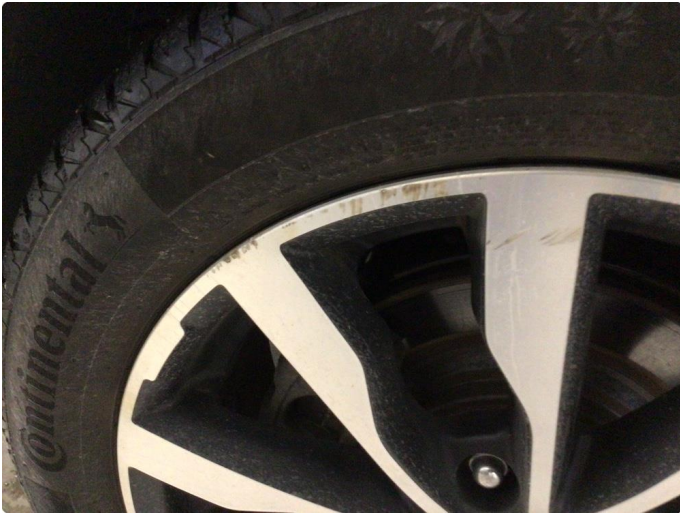
| Punkt | | Beskrivelse | Plassering |
|---|---|---|---|
| 1.1 | Dekk/Felger | Kantkjørt en vinterfelg | |

1.1 Kantkjørt en vinterfelg
