HYUNDAI KONA ELECTRIC FORHJULSDRIFT

KODE: 1918668

CHASSISNR: TMAK581GFPJ081800

NBF Tilstandsrapport er utarbeidet av Norges Bilbransjeforbund og Forbrukerrådet.

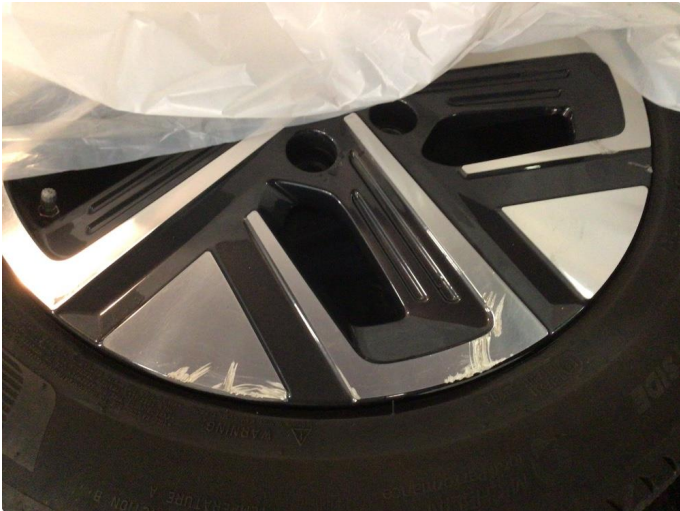
| Punkt | Beskrivelse | Plassering |
|---|---|---|
| 1.1 Dekk/Felger | Kantkjørt en sommerfelg og to vinterfelger | |

1.1 Kantkjørt en sommerfelg og to vinterfelger

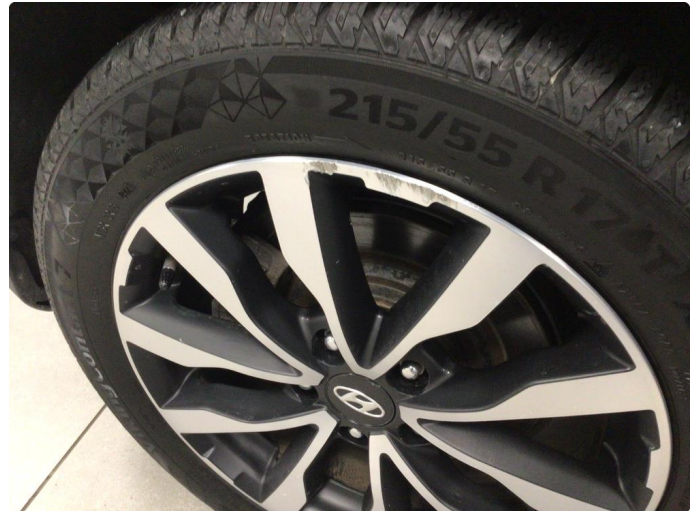
1.1 Kantkjørt en sommerfelg og to vinterfelger

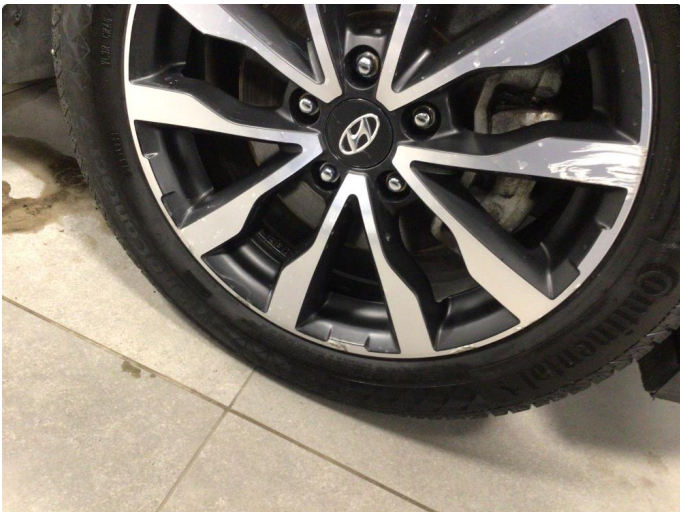
1.1 Kantkjørt en sommerfelg og to vinterfelger

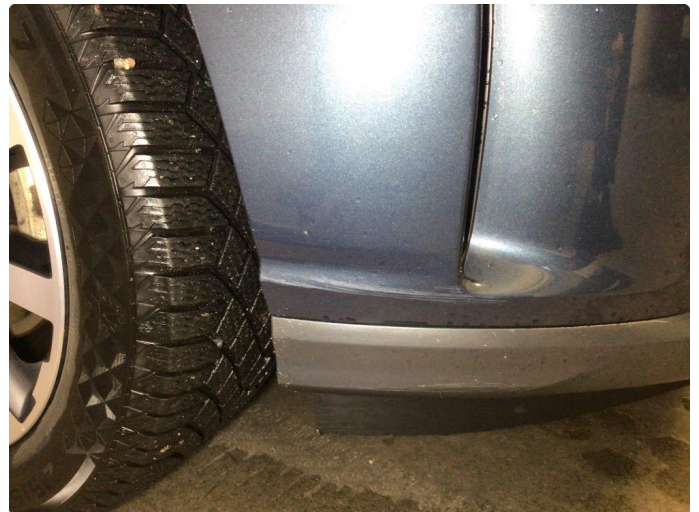
| Punkt | Beskrivelse | Plassering |
|---|---|---|
| 1.2 Støtfanger | Overfladiske riper på frontfanger høyre side blir utbedret | |

1.2 Overfladiske riper på frontfanger høyre side blir utbedret

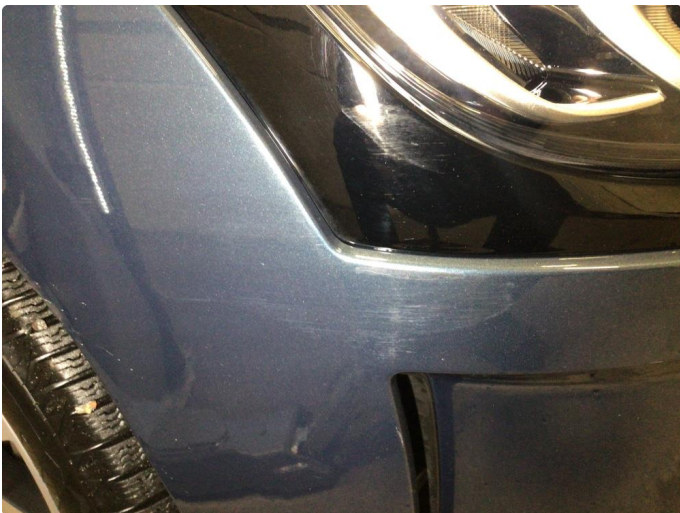
1.2 Overfladiske riper på frontfanger høyre side blir utbedret

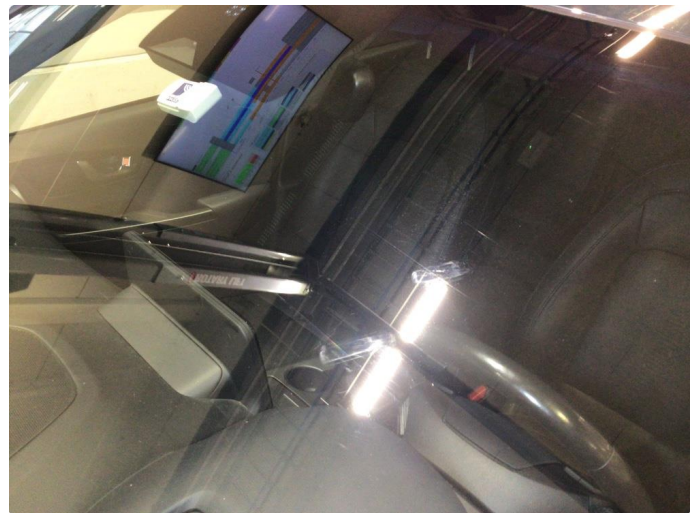
| Punkt | Beskrivelse | Plassering |
|---|---|---|
| 1.3 Frontvindu | Noe slitasjeriper på frontvindu | |

1.3 Noe slitasjeriper på frontvindu
