MERCEDES-BENZ EQC 4X4

TESTDATO: 04.02.2026

CHASSISNR: W1K8P9AB0PF061557

NBF Tilstandsrapport er utarbeidet av Norges Bilbransjeforbund og Forbrukerrådet.

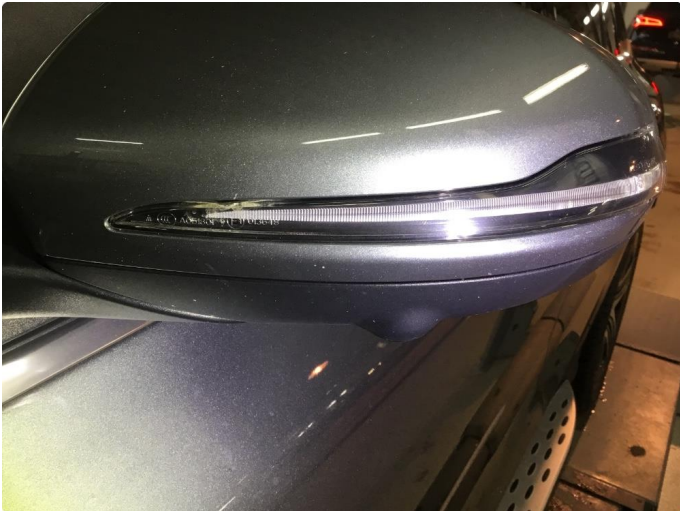
| Punkt | Beskrivelse | Plassering |
|---|---|---|
| 1.1    Speil | blinklys sprukket/krakelert | venstre |

1.1 Blinklys sprukket/krakelert
