SKODA ENYAQ COUPÉ RS 4X4

TESTDATO: 05.02.2026

NBF Tilstandsrapport er utarbeidet av Norges Bilbransjeforbund og Forbrukerrådet.

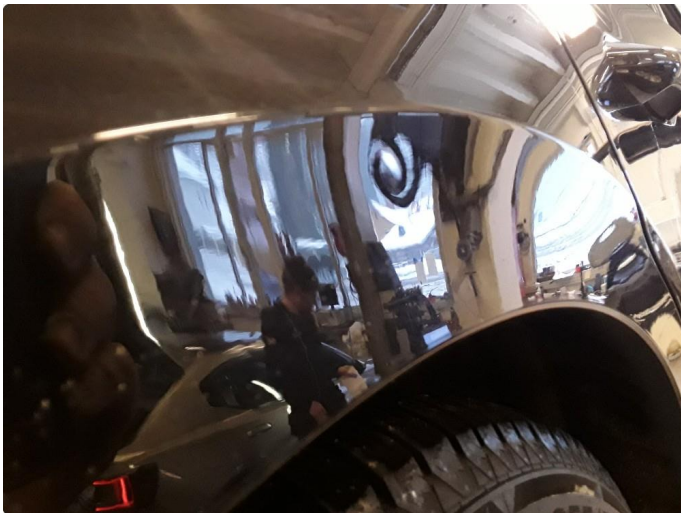
| Punkt | | Beskrivelse | Plassering |
|---|---|---|---|
| 1.2 | Skjermer | Liten bulk. Blir forsøkt med bulkfix. | høyre bak |

1.2 Liten bulk. Blir forsøkt med bulkfix.

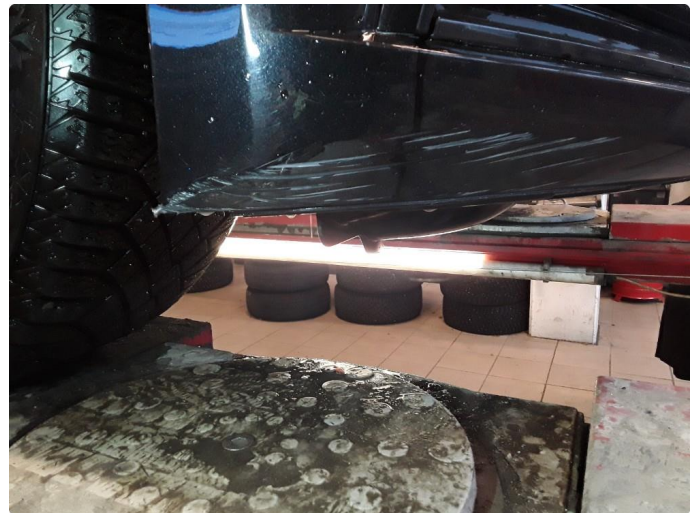
| Punkt | | Beskrivelse | Plassering |
|---|---|---|---|
| 1.3 | Støtfanger | Noen riper. | høyre foran |

1.3 Noen riper.
