VOLKSWAGEN ID.4 4X4

TESTDATO: 28.01.2026

CHASSISNR: WVGZZZE28RE019001

NBF Tilstandsrapport er utarbeidet av Norges Bilbransjeforbund og Forbrukerrådet.

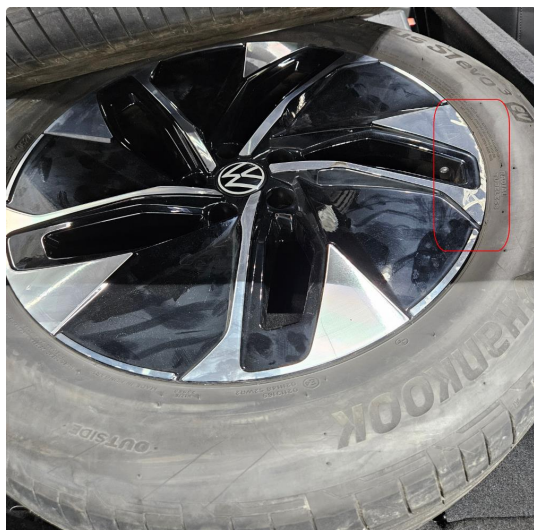
| Punkt | | Beskrivelse | Plassering |
|---|---|---|---|
| 1.1 | Dekk/Felger | skrubbemerker på en sommerfelg, foran | |

1.1 Skrubbermerker på en sommerfelg, foran

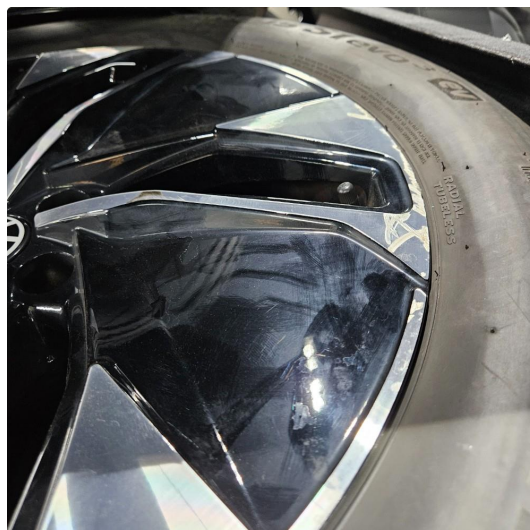
1.1 Skrubbermerker på en sommerfelg, foran

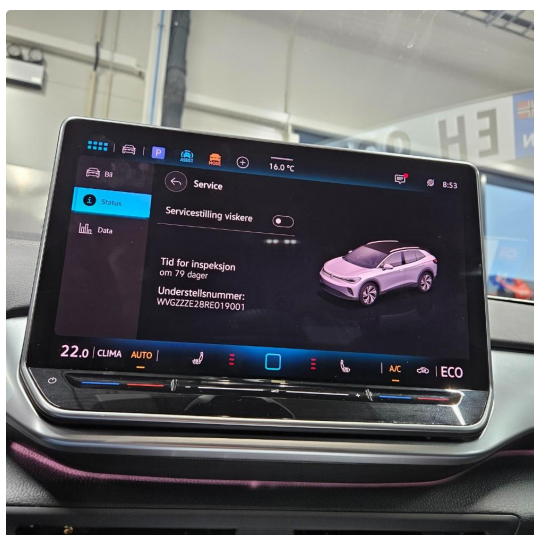
| Punkt | | Beskrivelse | Plassering |
|---|---|---|---|
| 2.1 | Service | bilens leveres med service utført | |

2.1 Bilen leveres med service utført
