CITROEN E-C4 2WD

TESTDATO: 12.02.2026

KODE: 1947305

NBF Tilstandsrapport er utarbeidet av Norges Bilbransjeforbund og Forbrukerrådet.

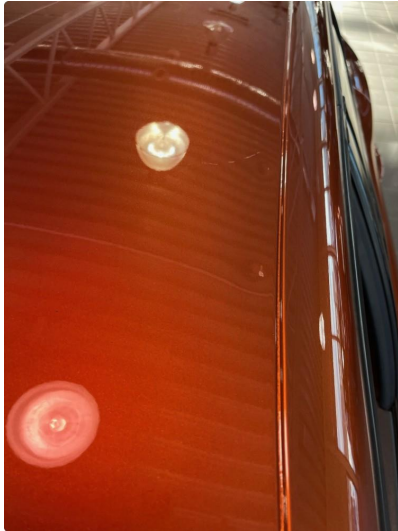
| Punkt | Beskrivelse | Plassering |
|---|---|---|
| 1.1 Tak | 2 små bulker + 1 lite skrap i tak over førerdør | |

1.1 2 små bulker + 1 lite skrap i tak over førerdør
