VOLKSWAGEN ID.4 BAKHJULSDRIFT

TESTDATO: 20.02.2026

CHASSISNR: WVGZZZE2ZPE012660

NBF Tilstandsrapport er utarbeidet av Norges Bilbransjeforbund og Forbrukerrådet.

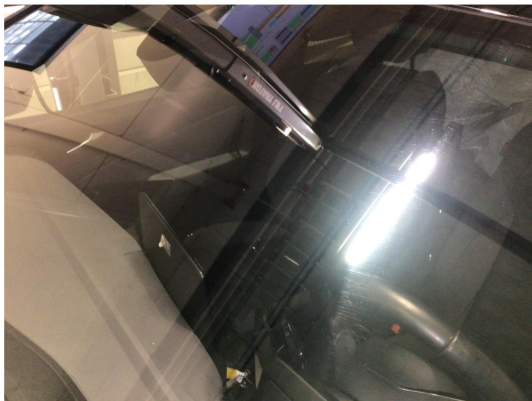
| Punkt | | Beskrivelse | Plassering |
|---|---|---|---|
| 1.1 | Frontvindu | Noe steinsprut på frontvindu | |

1.1 Noe steinsprut på frontvindu

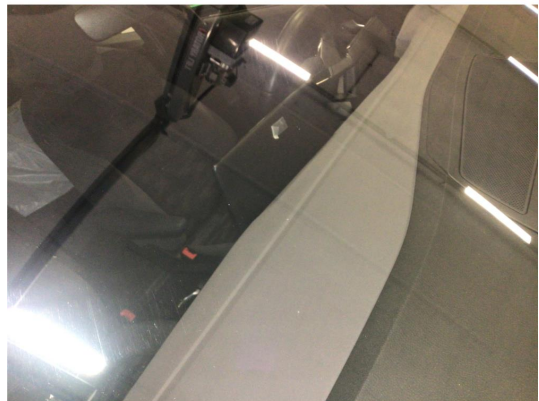
1.1 Noe steinsprut på frontvindu
