VOLVO XC40 4X4

TESTDATO: 05.02.2026

NBF Tilstandsrapport er utarbeidet av Norges Bilbransjeforbund og Forbrukerrådet.

## OPPSUMMERT STATUS PÅ KJØRETØY

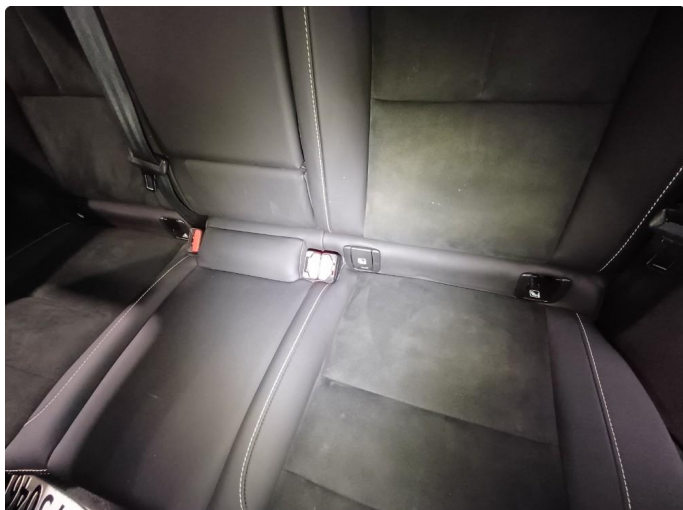
| Punkt | Beskrivelse | Plassering |
|---|---|---|
| 2.1 Seter | mangler deksel over ISOfixfeste | bak |

2.1 Mangler deksel over ISOfixfeste

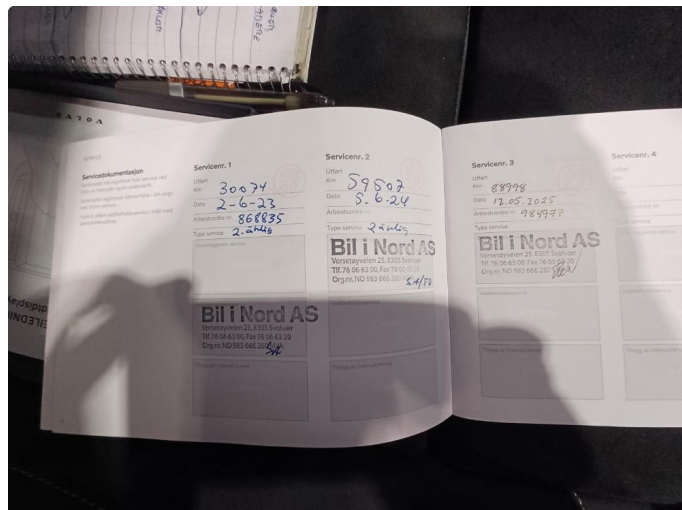
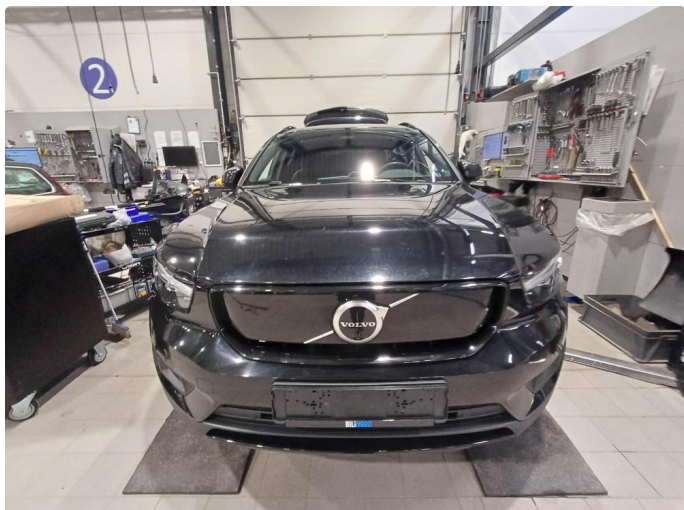
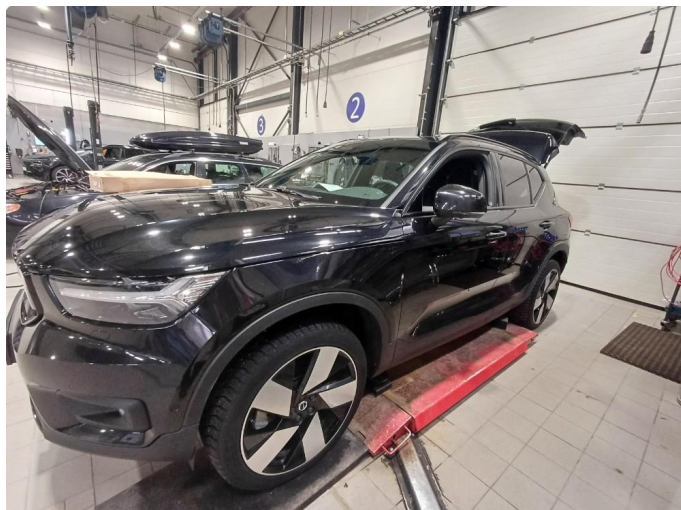
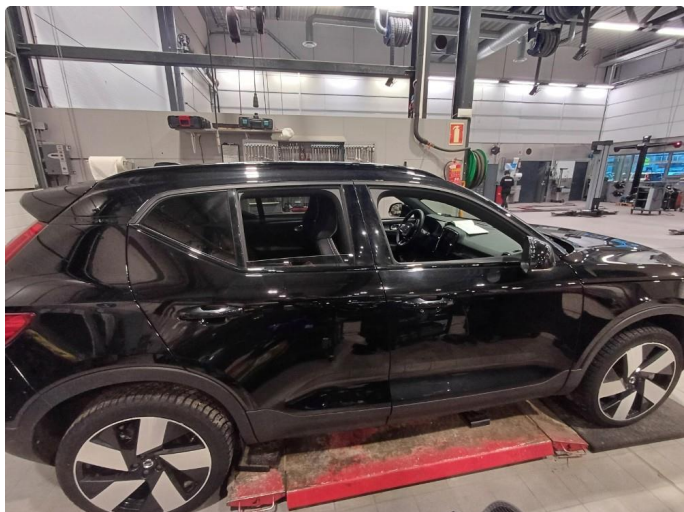
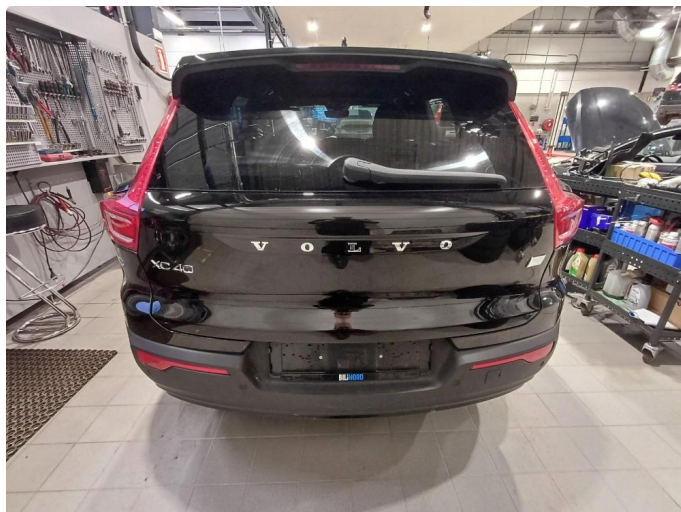
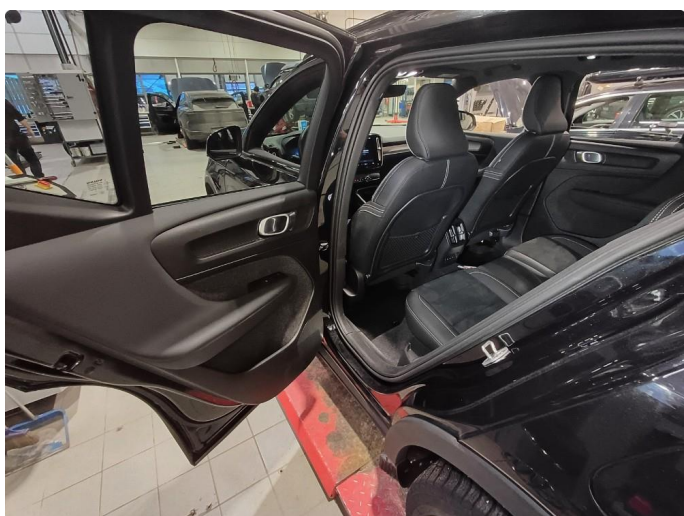
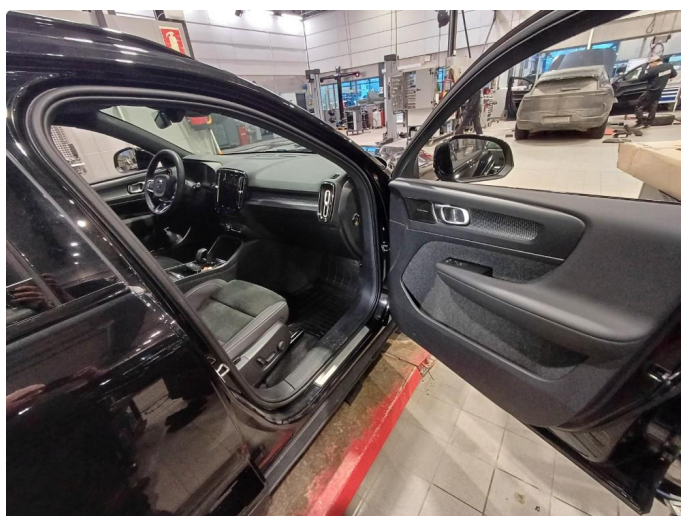
| Punkt | Beskrivelse | Plassering |
|---|---|---|
| 3.1 Opplysninger | dokumentert service, se bilde | |

3.1 Dokumentert service, se bilde
