MG ZS EV FORHJULSDRIFT

TESTDATO: 18.02.2026

EB84620

NBF Tilstandsrapport er utarbeidet av Norges Bilbransjeforbund og Forbrukerrådet.

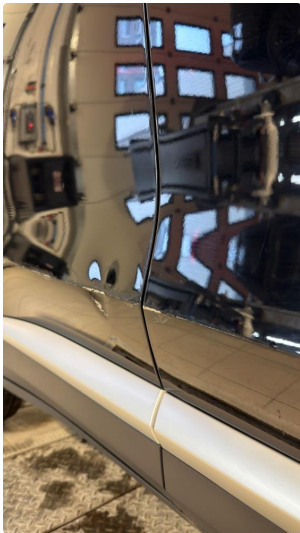
| Punkt | | Beskrivelse | Plassering |
|---|---|---|---|
| 1.1 | Dører | parkeringskade, bulk og stripe | |

1.1 Parkeringsskade, bulk og stripe

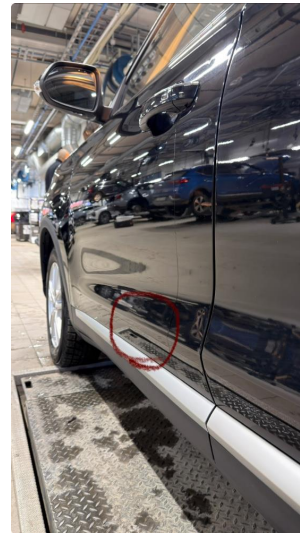
| Punkt | | Beskrivelse | Plassering |
|---|---|---|---|
| 1.2 | Dører | p-bulk | |

1.2 P-bulk
