NISSAN ARIYA FORHJULSDRIFT

TESTDATO: 13.02.2026

NBF Tilstandsrapport er utarbeidet av Norges Bilbransjeforbund og Forbrukerrådet.

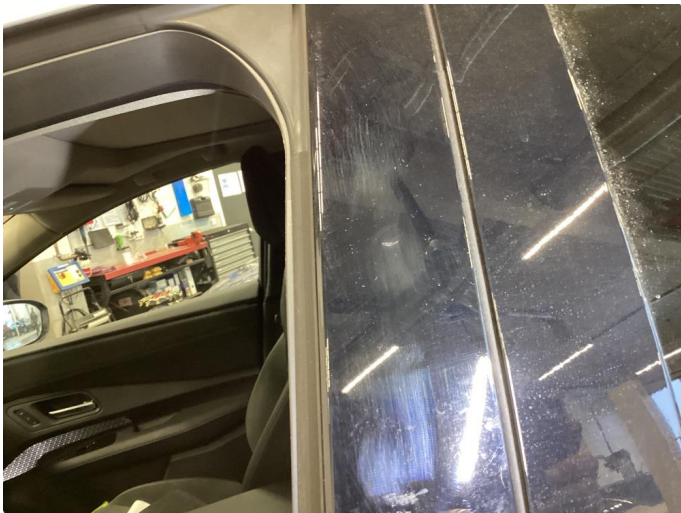
| Punkt | | Beskrivelse | Plassering |
|---|---|---|---|
| 1.1 | Dører | ripe ned til grunning | venstre foran |

1.1 Ripe ned til grunning

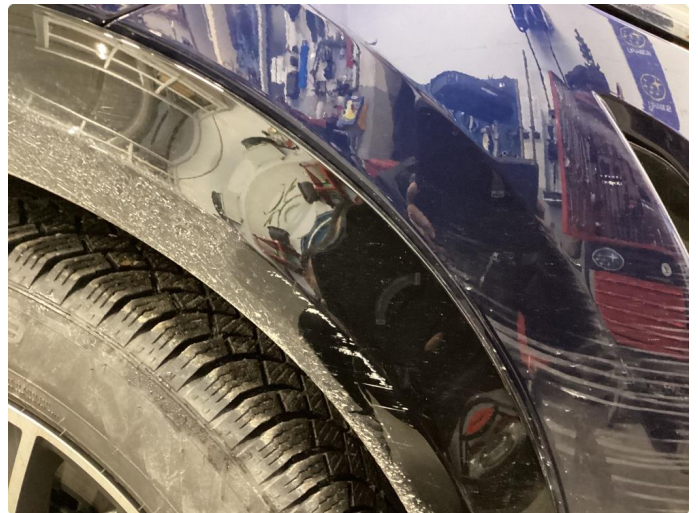
| Punkt | | Beskrivelse | Plassering |
|---|---|---|---|
| 1.2 | Skjermer | ripe(r) ned til grunning | høyre foran |

1.2 Ripe(r) ned til grunning

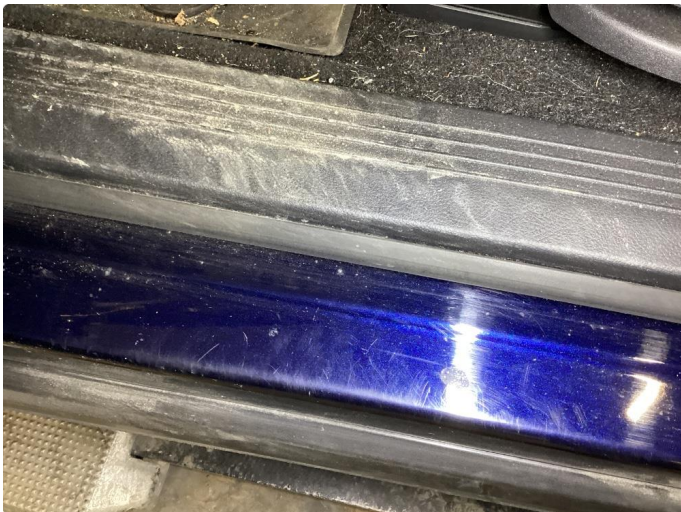
| Punkt | | Beskrivelse | Plassering |
|---|---|---|---|
| 1.3 | Døråpning | ripe(r) | venstre foran |

1.3 Ripe(r)
