VOLKSWAGEN ID.BUZZ CARGO BAKHJULSDRIFT

TESTDATO: 18.02.2026

NBF Tilstandsrapport er utarbeidet av Norges Bilbransjeforbund og Forbrukerrådet.

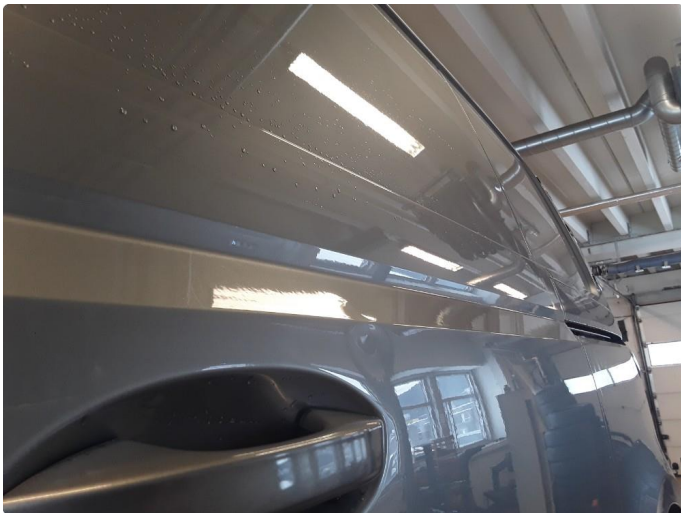
| Punkt | Beskrivelse | Plassering |
|---|---|---|
| 1.2 Dører | Liten bulk venstre skyvedør. Blir forsøkt med bulkfix. | |

1.2 Liten bulk venstre skyvedør. Blir forsøkt med bulkfix.

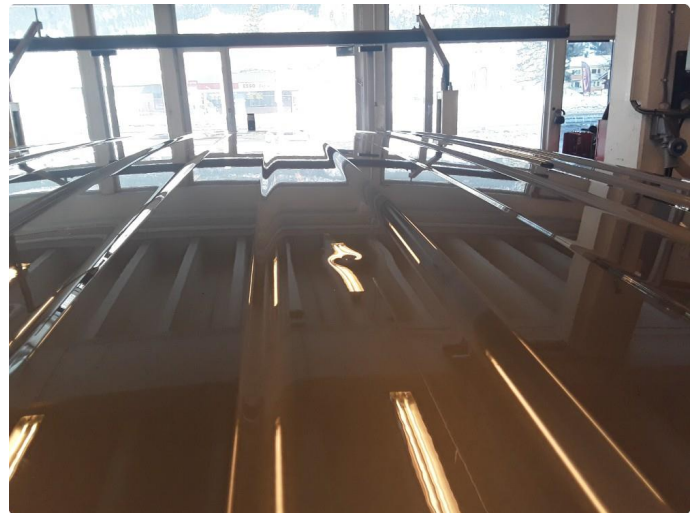
| Punkt | Beskrivelse | Plassering |
|---|---|---|
| 1.3 Tak | Liten bulk. | |

1.3 Liten bulk.
