AUDI Q4 E-TRON 4X4

TESTDATO: 19.02.2026

NBF Tilstandsrapport er utarbeidet av Norges Bilbransjeforbund og Forbrukerrådet.

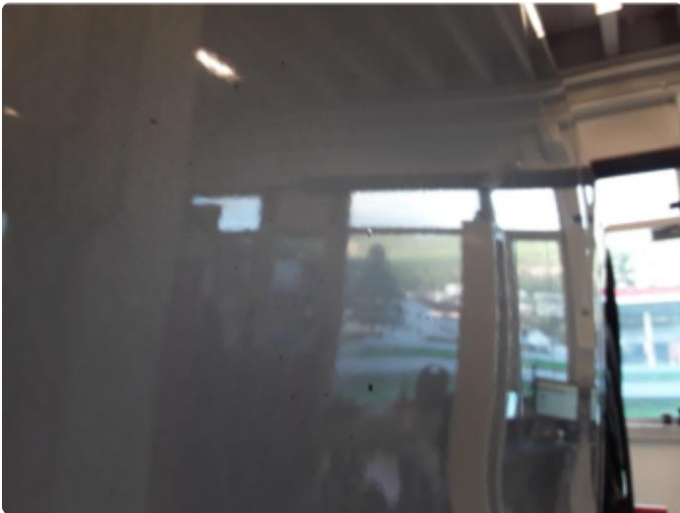
| Punkt | Beskrivelse | Plassering |
|---|---|---|
| 1.2 Dører | Liten steinsprut med korrosjon høyre fordør. | |

1.2 Liten steinsprut med korrosjon høyre fordør.

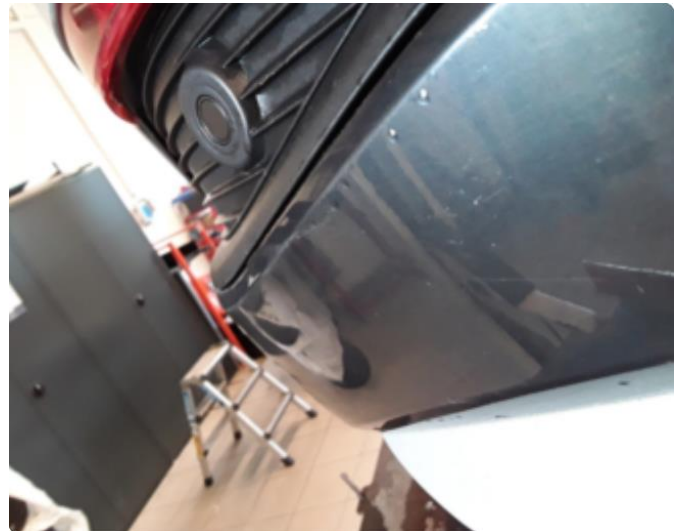
| Punkt | Beskrivelse | Plassering |
|---|---|---|
| 1.3 Støtfanger | Liten bulk og noen riper bak. | |

1.3 Liten bulk og noen riper bak.

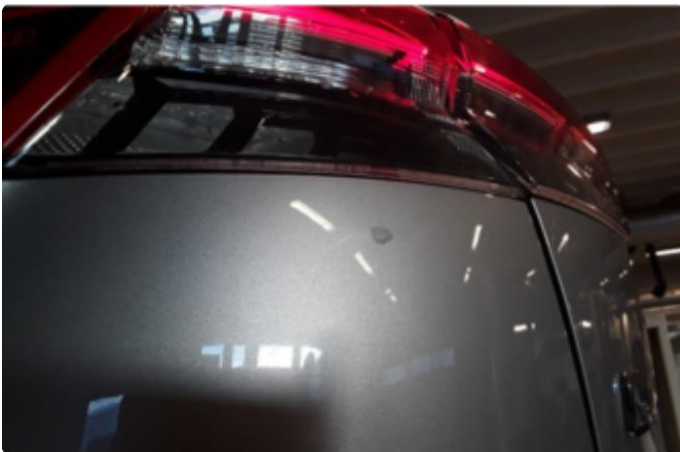
1.3 Liten bulk og noen riper bak.

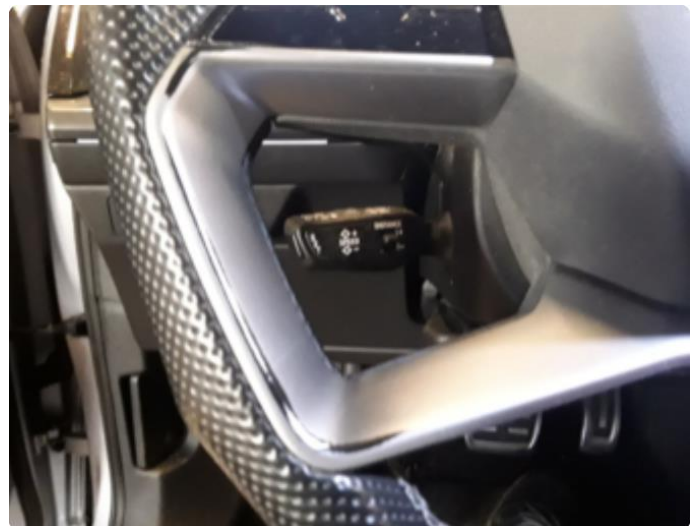
| Punkt | Beskrivelse | Plassering |
|---|---|---|
| 2.1 Ratt | Noe slitasje på ratt. | |

2.1 Noe slitasje på ratt.
