**VOLVO V90 4X4**
**TESTDATO: 18.02.2026**
**KODE: 1935182**

**ZA23087**

NBF Tilstandsrapport er utarbeidet av Norges Bilbransjeforbund og Forbrukerrådet.

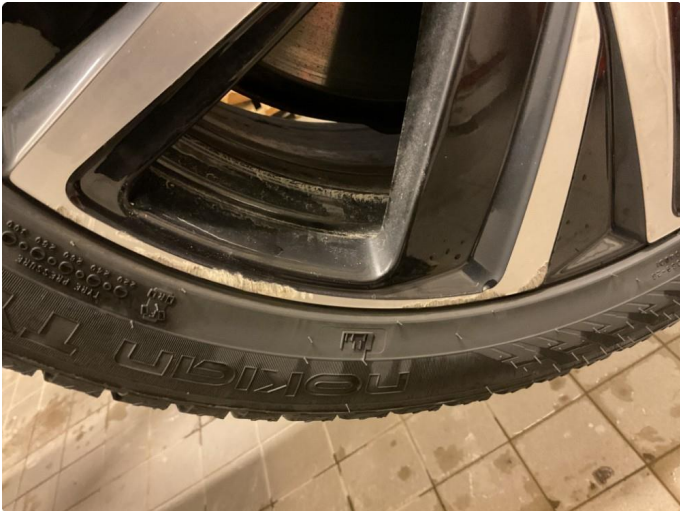
| Punkt | | Beskrivelse | Plassering |
|---|---|---|---|
| 1.1 | Dekk/Felger | Et merke på 1 stk vinterfelg | høyre foran |

1.1 Et merke på 1 stk vinterfelg

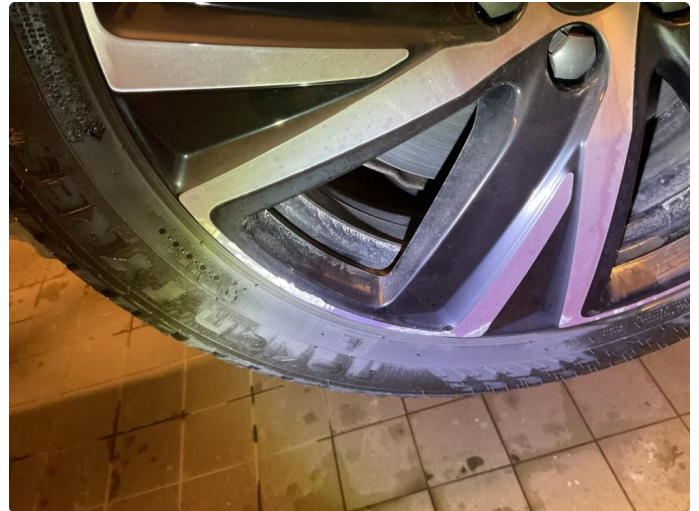
1.1 Et merke på 1 stk vinterfelg

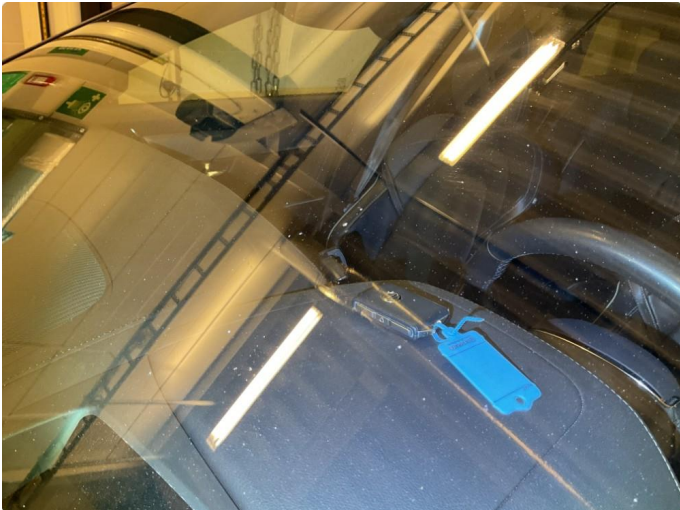
| Punkt | | Beskrivelse | Plassering |
|---|---|---|---|
| 1.2 | Frontvindu | Noe steinsprut frontrute | |

1.2 Noe steinsprut frontrute
