AUDI E-TRON 4X4

TESTDATO: 07.01.2026

KJ58875

NBF Tilstandsrapport er utarbeidet av Norges Bilbransjeforbund og Forbrukerrådet.

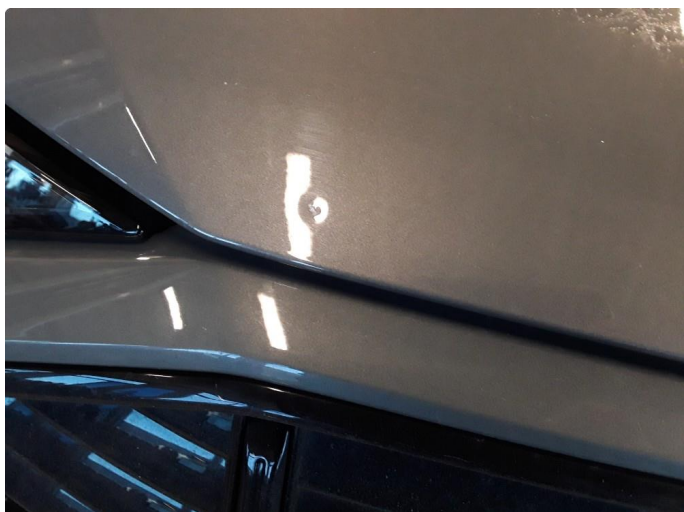
| Punkt | | Beskrivelse | Plassering |
|---|---|---|---|
| 1.2 | Panser | Liten bulk. Blir forsøkt med bulkfix. | |

1.2 Liten bulk. Blir forsøkt med bulkfix.
