SKODA ENYAQ 4X4

TESTDATO: 16.02.2026

CHASSISNR: TMBLE9NY4NF026462

NBF Tilstandsrapport er utarbeidet av Norges Bilbransjeforbund og Forbrukerrådet.

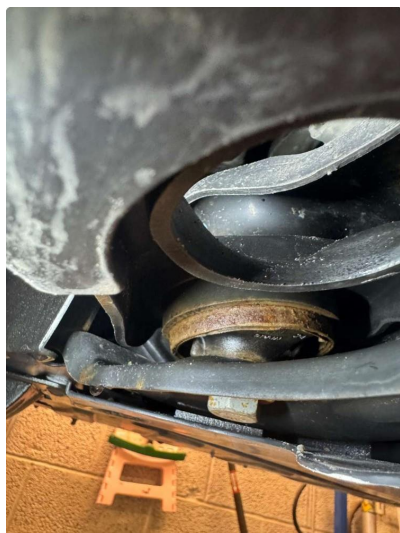
| Punkt | Beskrivelse | Plassering |
|---|---|---|
| 1.1 Forstilling | slitt bærebeforing, blir byttet før levering | begge foran |

1.1 Slitt bærebruforing, blir byttet før levering

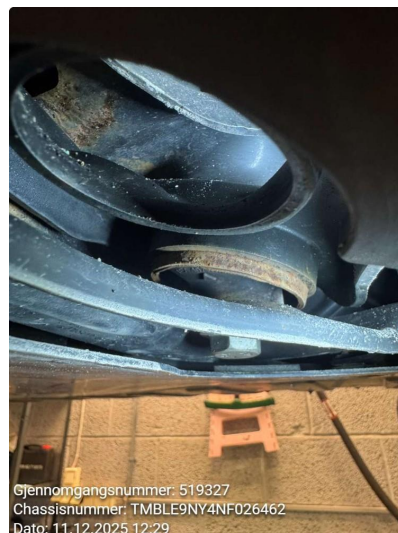
1.1 Slitt bærebruforing, blir byttet før levering
