NISSAN NISSAN LEAF 62KWH 2WD

TESTDATO: 23.02.2026

NBF Tilstandsrapport er utarbeidet av Norges Bilbransjeforbund og Forbrukerrådet.

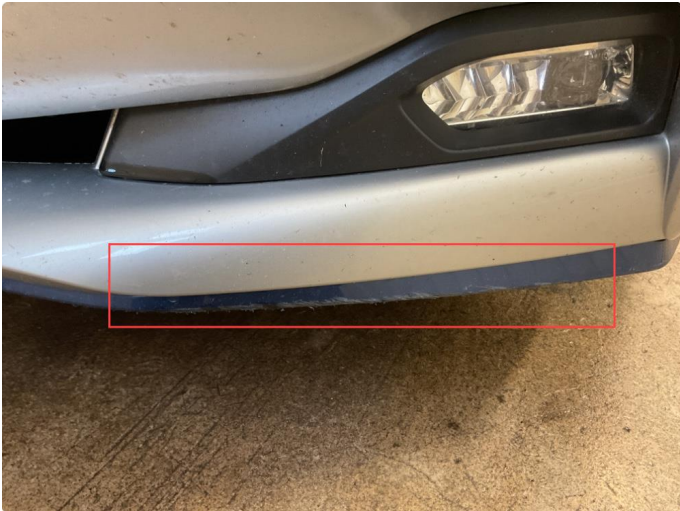
| Punkt | | Beskrivelse | Plassering |
|---|---|---|---|
| 1.1 | Støtfanger | skarpe kanter | foran |

1.1 Skarpe kanter

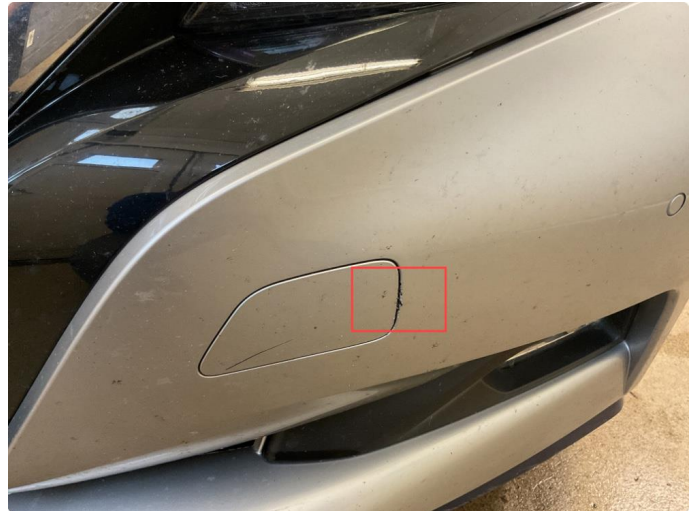
| Punkt | | Beskrivelse | Plassering |
|---|---|---|---|
| 1.2 | Støtfanger | skarpe kanter | foran |

1.2 Skarpe kanter

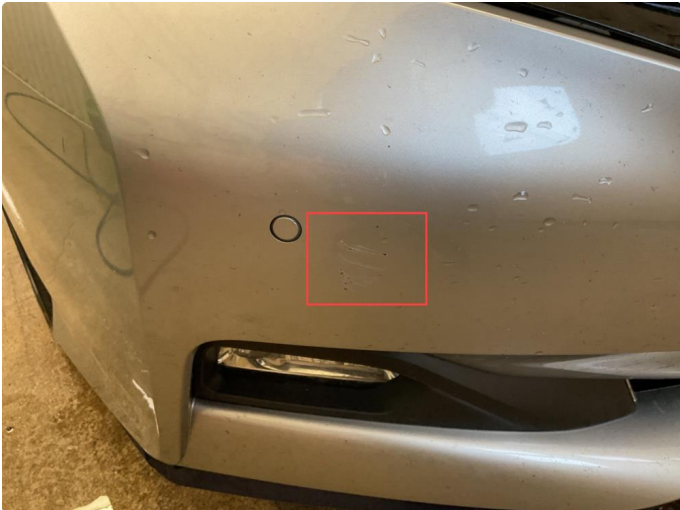
| Punkt | | Beskrivelse | Plassering |
|---|---|---|---|
| 1.3 | Støtfanger | ripe(r) | høyre foran |

1.3 Ripe(r)

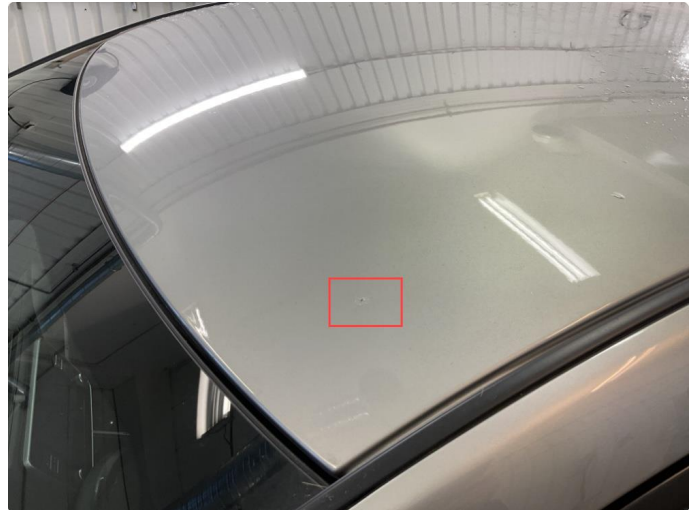
| Punkt | | Beskrivelse | Plassering |
|---|---|---|---|
| 1.4 | Tak | steinsprut | |

1.4 Steinsprut
