TOYOTA RAV4 4X4

TESTDATO: 25.02.2026

CHASSISNR: JTMR63FVX0D030058

NBF Tilstandsrapport er utarbeidet av Norges Bilbransjeforbund og Forbrukerrådet.

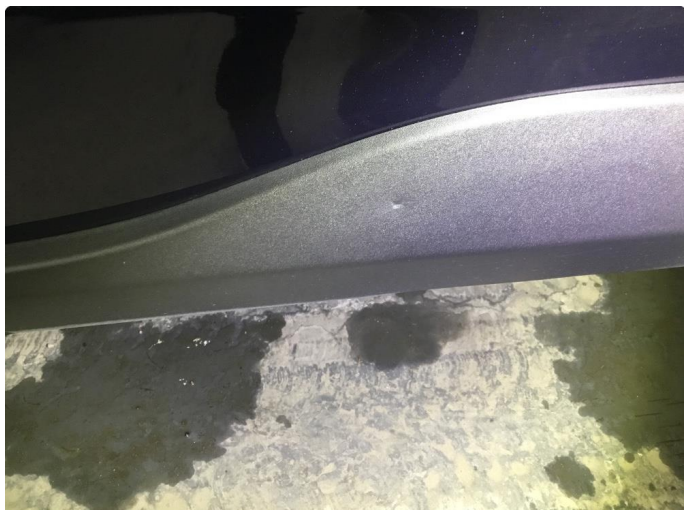
| Punkt | Beskrivelse | Plassering |
|---|---|---|
| 1.1 Dører | øvrig feil | høyre bak |

1.1 Øvrige feil

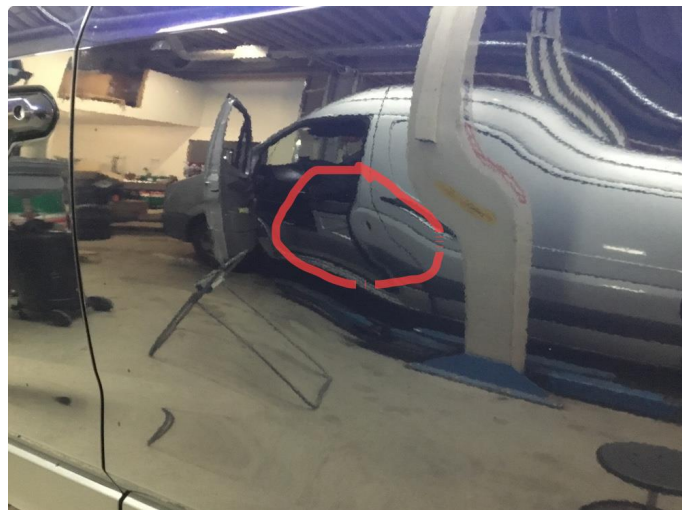
| Punkt | Beskrivelse | Plassering |
|---|---|---|
| 1.2 Dører | bulk | venstre bak |

1.2 Bulk

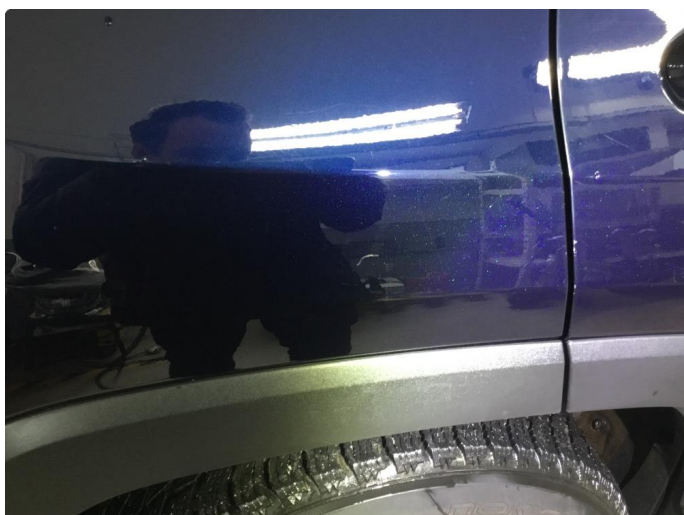
| Punkt | Beskrivelse | Plassering |
|---|---|---|
| 1.3 Skjermer | ripe(r) ned til grunning | høyre bak |

1.3 Ripe(r) ned til grunning

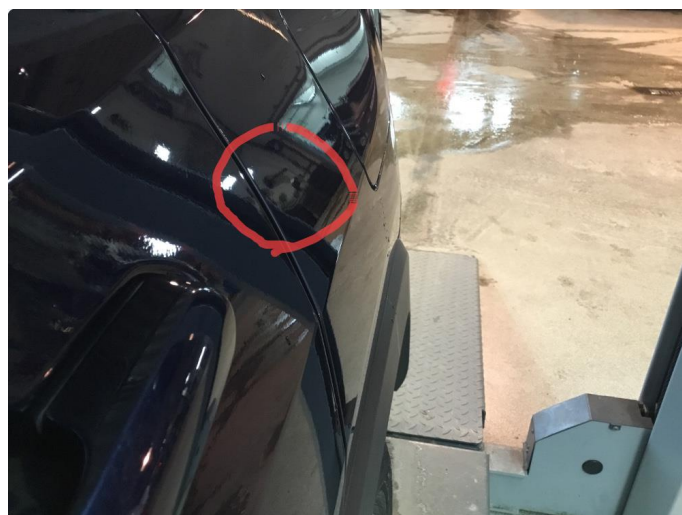
| Punkt | Beskrivelse | Plassering |
|---|---|---|
| 1.4 Skjermer | bulk | venstre bak |

1.4 Bulk

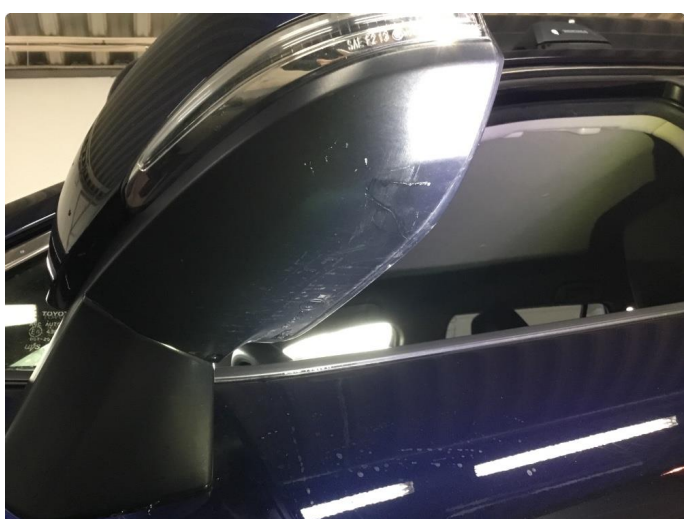
| Punkt | Beskrivelse | Plassering |
|---|---|---|
| 1.5 Speil | blinklys sprukket/krakelert | venstre |

1.5 Blinklys sprukket/krakelert

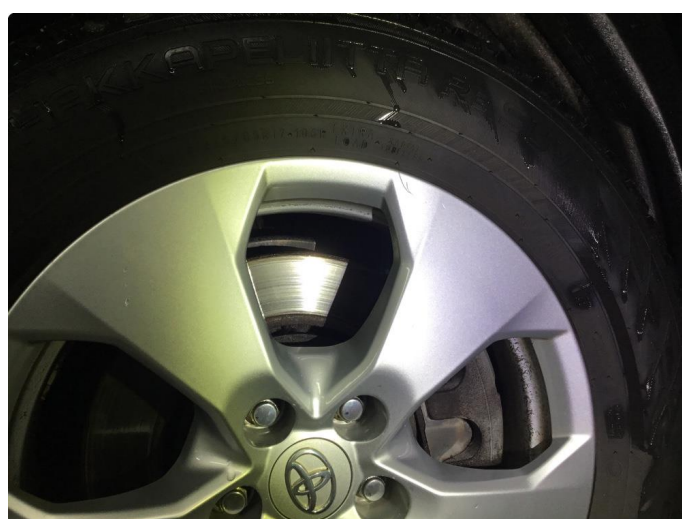
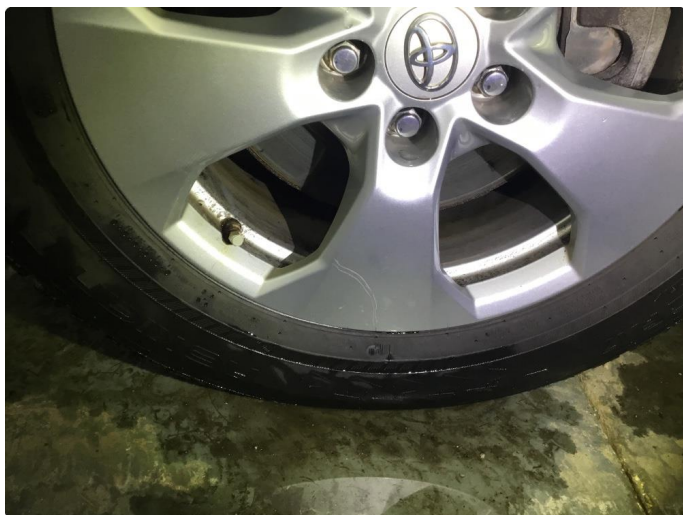
| Punkt | Beskrivelse | Plassering |
|---|---|---|
| 1.6 Dekk/Felger | kantkjørt felg | høyre foran |

1.6 Kantkjørt felg

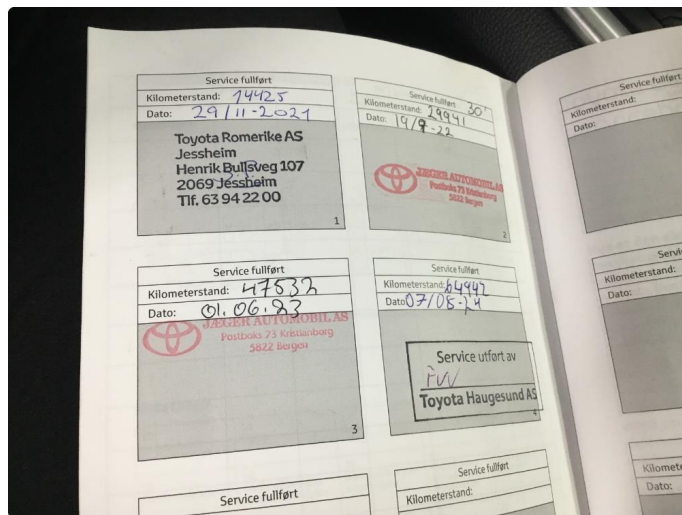
| Punkt | Beskrivelse | Plassering |
|---|---|---|
| 2.1 Opplysninger | dokumentert service, se bilde | |

2.1 Dokumentert service, se bilde
