VOLKSWAGEN ID.7 4X4

TESTDATO: 25.02.2026

NBF Tilstandsrapport er utarbeidet av Norges Bilbransjeforbund og Forbrukerrådet.

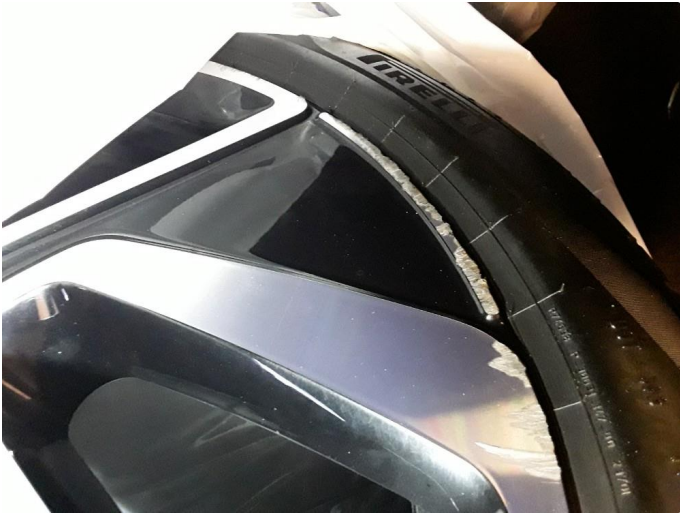
| Punkt | | Beskrivelse | Plassering |
|---|---|---|---|
| 1.2 | Dekk/Felger | Noe kantkjørt sommerfelg. | |

1.2 Noe kantkjørt sommerfelg.

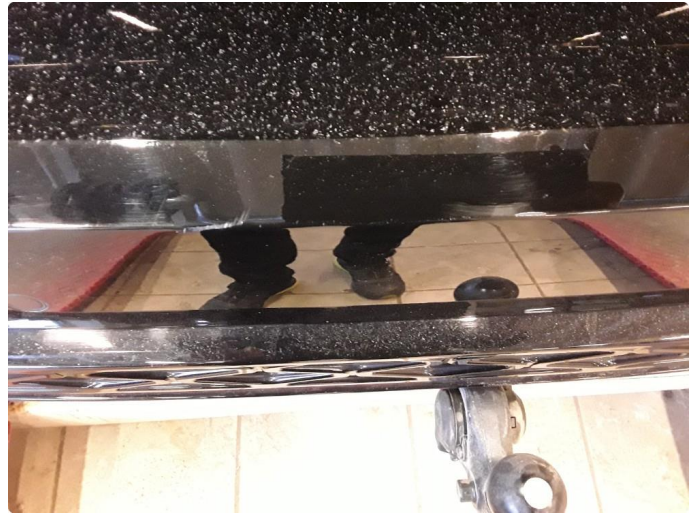
| Punkt | | Beskrivelse | Plassering |
|---|---|---|---|
| 1.3 | Støtfanger | Noen sår. | bak |

1.3 Noen sår.
