KIA E-NIRO FORHJULSDRIFT

TESTDATO: 23.02.2026

CHASSISNR: KNACC81GFK5005745

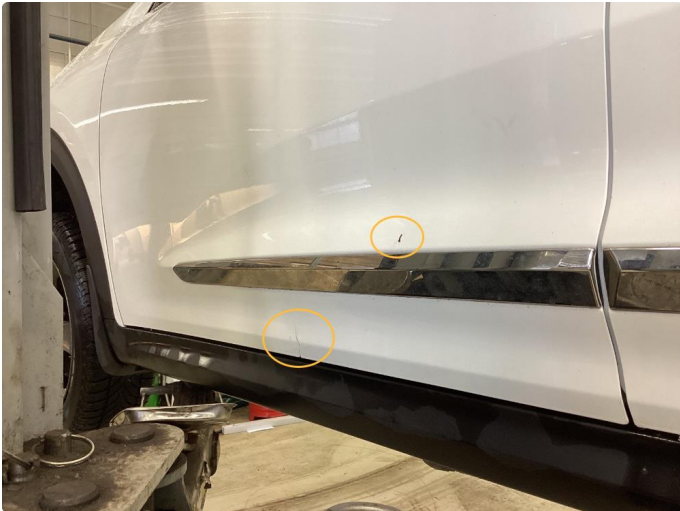
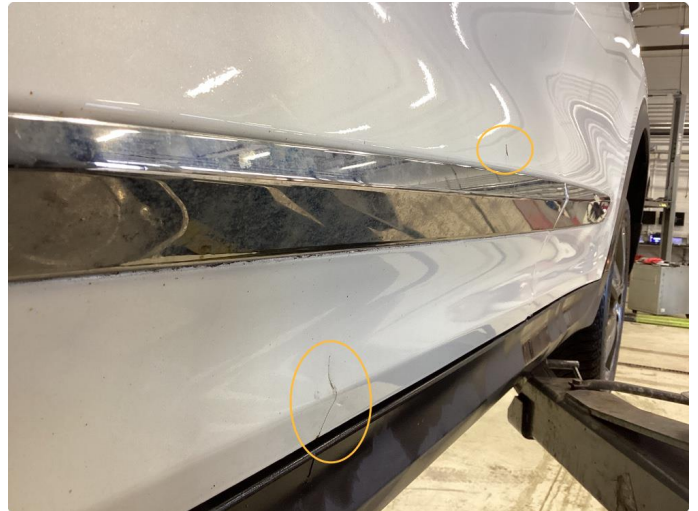
| Punkt | | Beskrivelse | Plassering |
|---|---|---|---|
| 1.1 | Dører | lakk flasser | venstre foran |

1.1 Lakk flasser

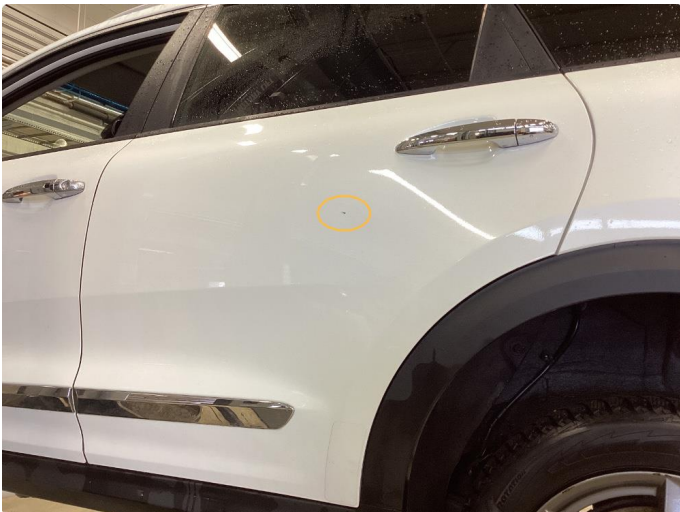
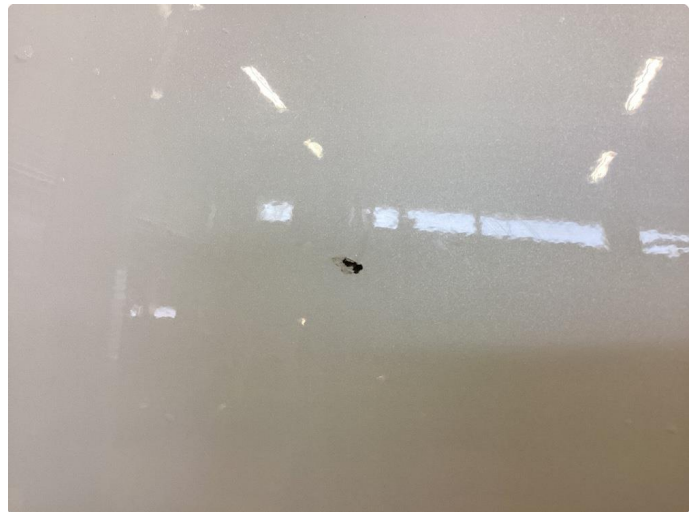
| Punkt | | Beskrivelse | Plassering |
|---|---|---|---|
| 1.2 | Dører | skade | venstre bak |

1.2 Skade

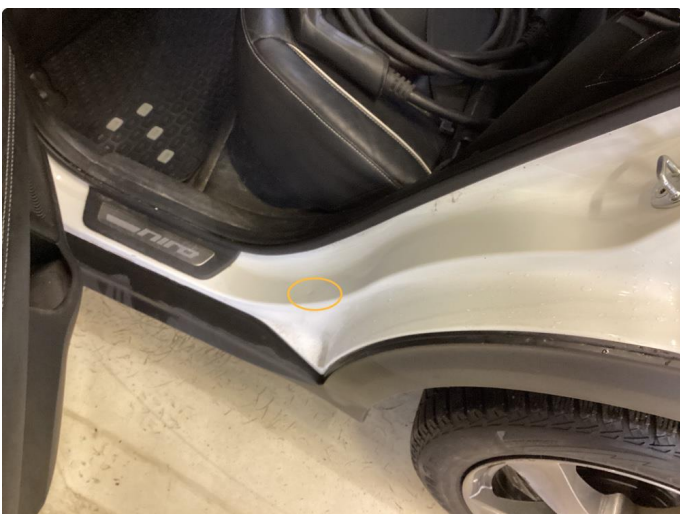
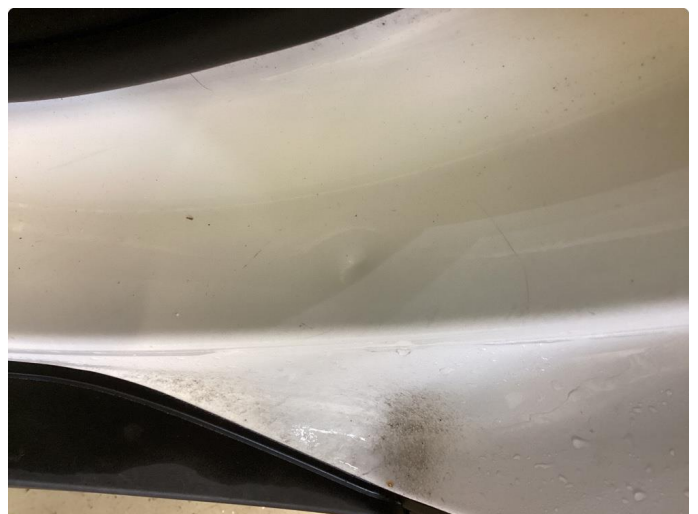
| Punkt | | Beskrivelse | Plassering |
|---|---|---|---|
| 1.3 | Døråpning | bulk | venstre bak |

1.3 Bulk

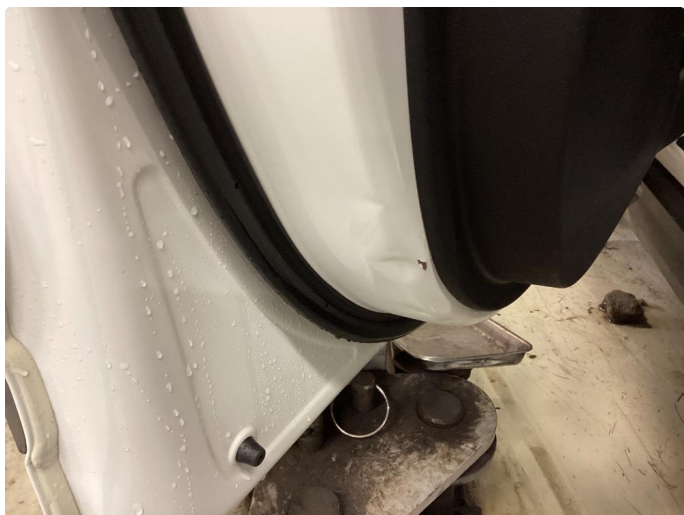
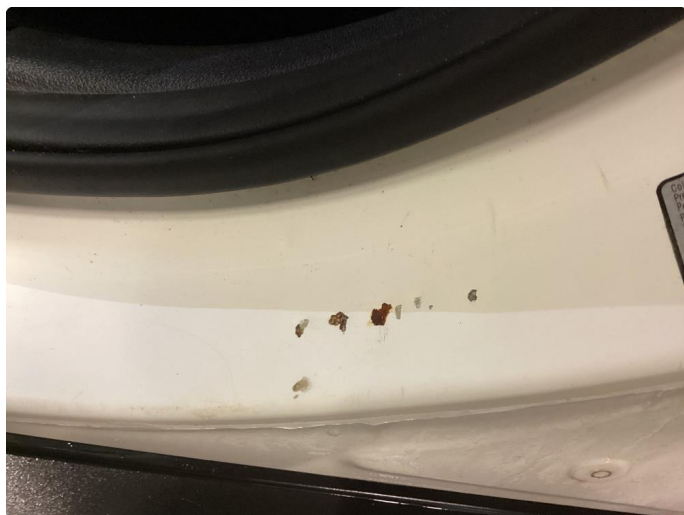
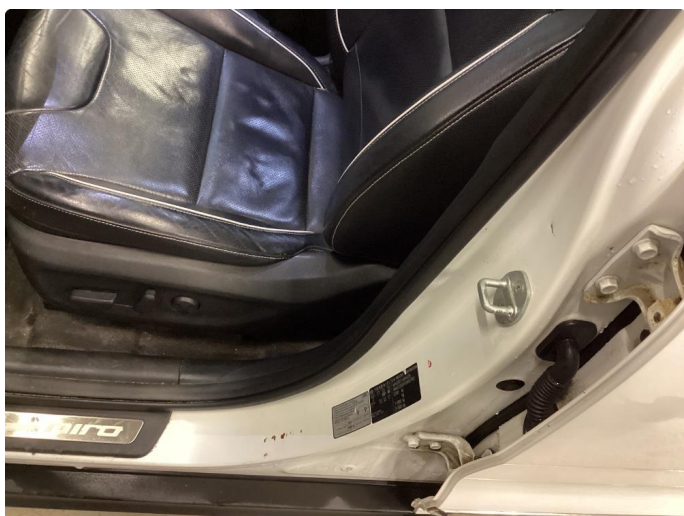
| Punkt | | Beskrivelse | Plassering |
|---|---|---|---|
| 1.4 | Døråpning | bulk(er) med lakkskade | venstre foran |

1.4 Bulk(er) med lakkskade

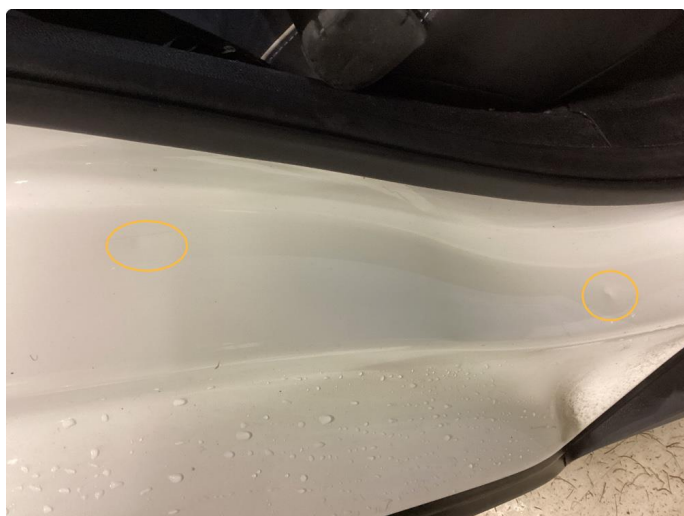
| Punkt | | Beskrivelse | Plassering |
|---|---|---|---|
| 1.5 | Døråpning | bulk | høyre bak |

1.5 Bulk

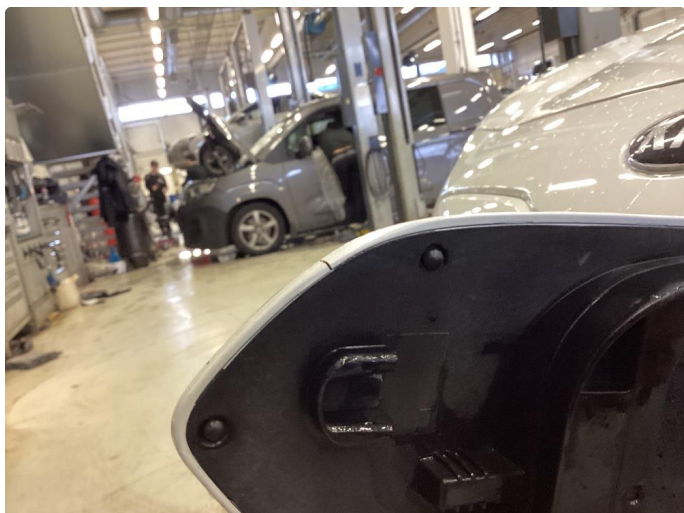
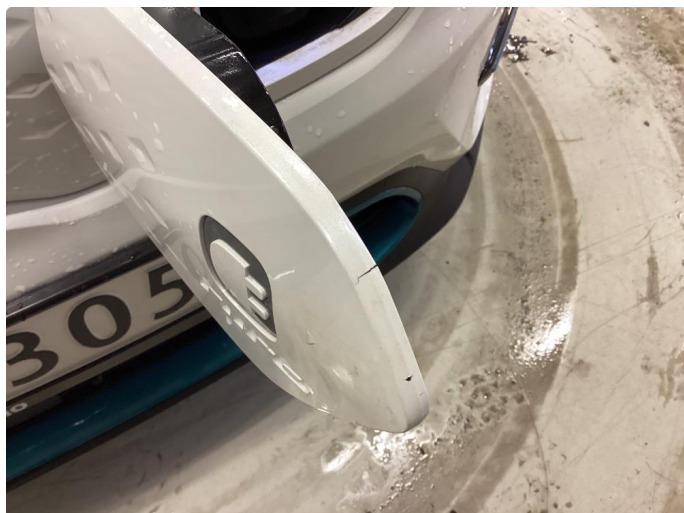
| Punkt | | Beskrivelse | Plassering |
|---|---|---|---|
| 1.6 | Ladeluke/tanklokk | slitt lakk | foran |

1.6 Slitt lakk
