AUDI Q4 E-TRON 4X4

TESTDATO: 27.02.2026

NBF Tilstandsrapport er utarbeidet av Norges Bilbransjeforbund og Forbrukerrådet.

## OPPSUMMERT STATUS PÅ KJØRETØY

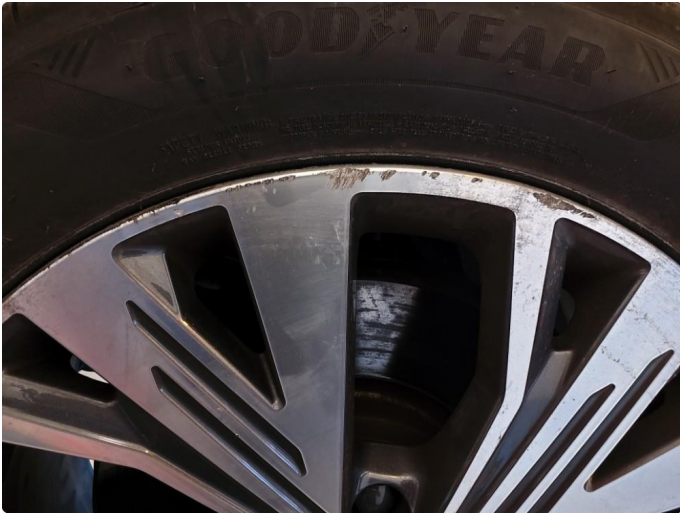
| Punkt | | Beskrivelse | Plassering |
|---|---|---|---|
| 1.2 | Dekk/Felger | En sommerfelg kantkjørt | venstre foran |

1.2 En sommerfelg kantkjørt

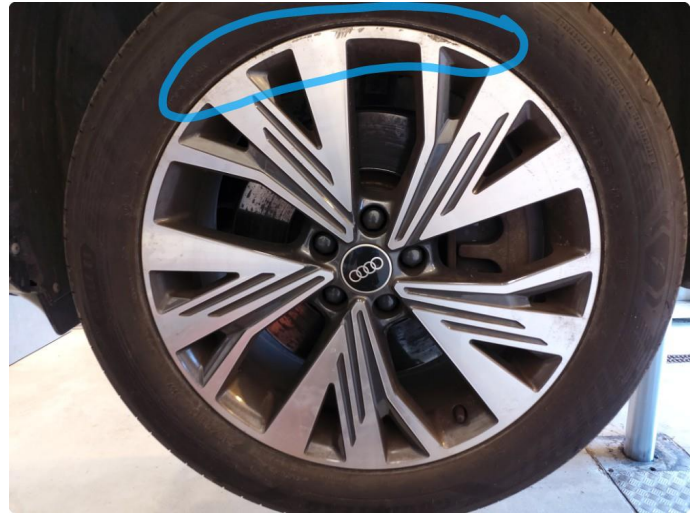
1.2 En sommerfelg kantkjørt

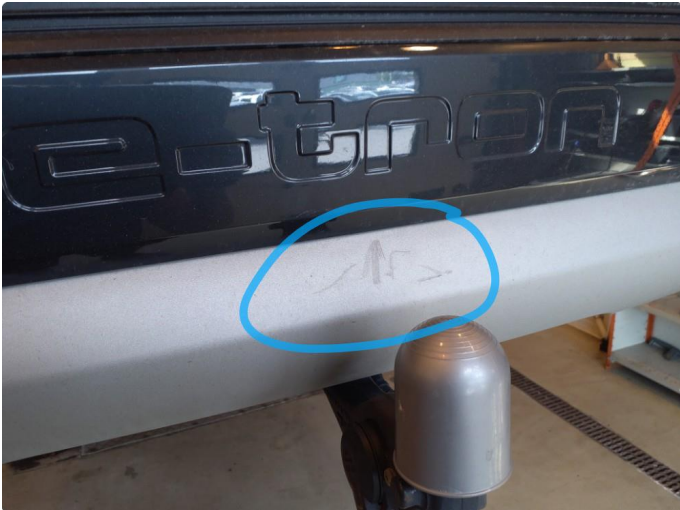
| Punkt | | Beskrivelse | Plassering |
|---|---|---|---|
| 1.3 | Støtfanger | Ripe sølv list fanger bak | bak |

1.3 Ripe sølv list fanger bak

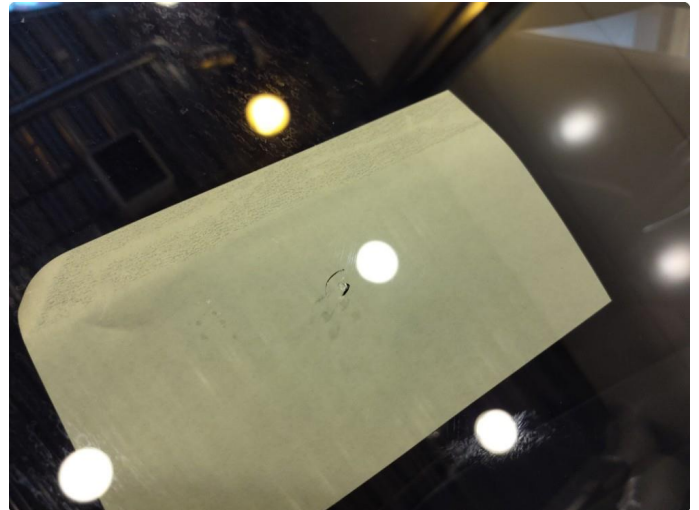
| Punkt | | Beskrivelse | Plassering |
|---|---|---|---|
| 1.4 | Frontvindu | Steinsprut, denne er reparert | |

1.4 Steinsprut, denne er reparert

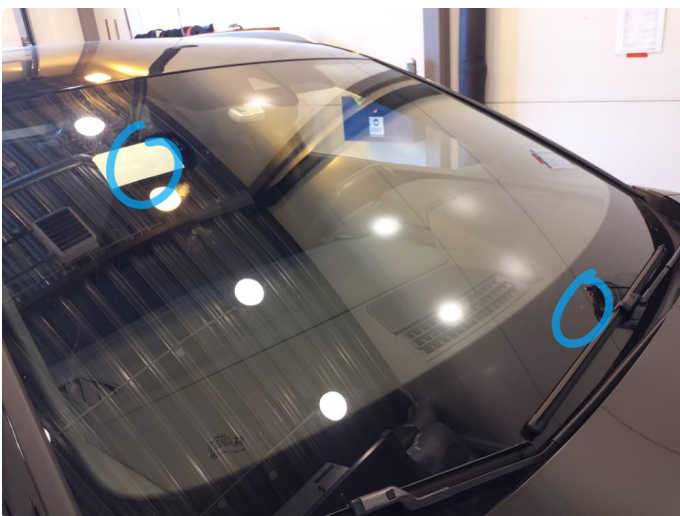
1.4 Steinsprut, denne er reparert

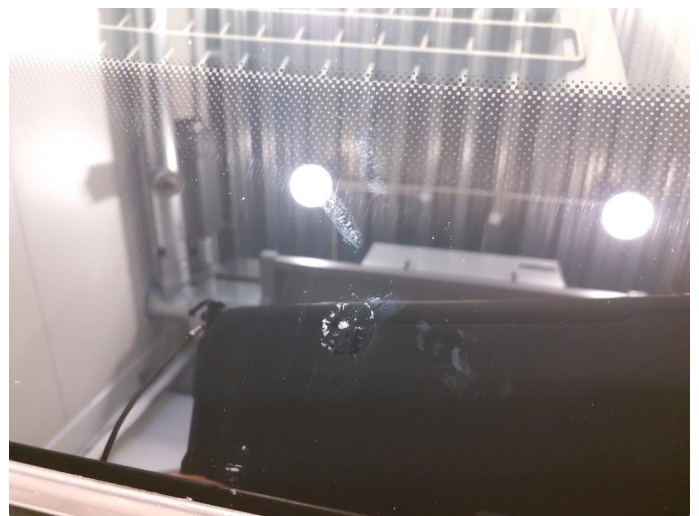
1.4 Steinsprut, denne er reparert

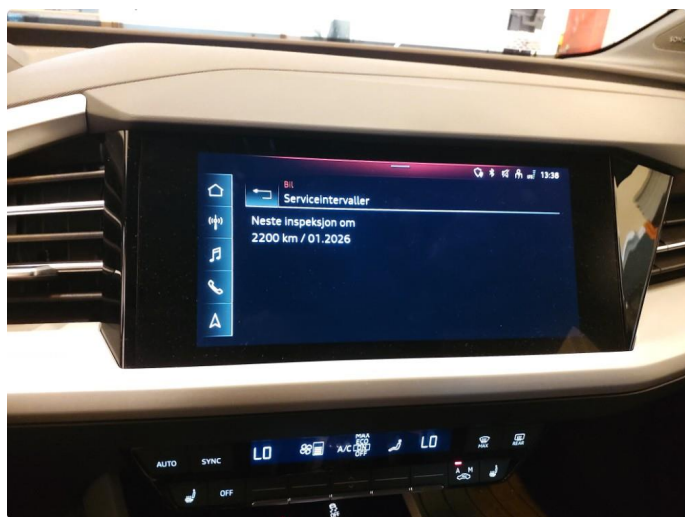
| Punkt | | Beskrivelse | Plassering |
|---|---|---|---|
| 2.1 | Service | Første service 11.01.2024, 35423km NAF. Andre service Autoria Nordlie, 26.11.2025, 65873km | |

2.1 Første service 11.01.2024, 35423km NAF.  
Andre service Autoria Nordlie, 26.11.2025,  
65873km
