CITROËN E-C4 FORHJULSDRIFT

TESTDATO: 11.02.2026

NBF Tilstandsrapport er utarbeidet av Norges Bilbransjeforbund og Forbrukerrådet.

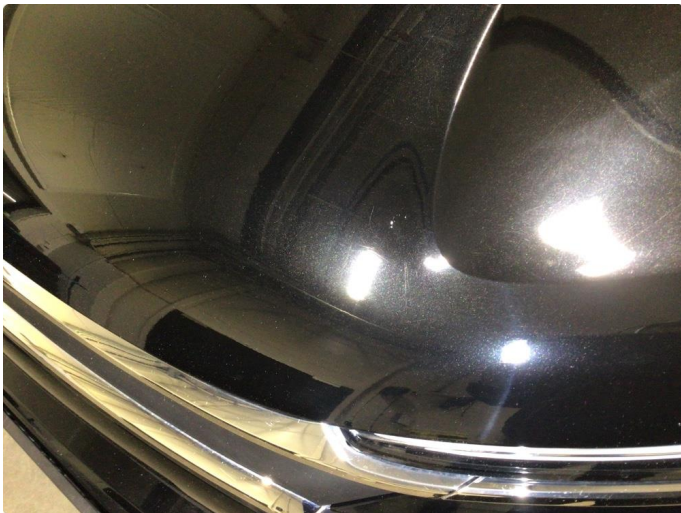
| Punkt | Beskrivelse | Plassering |
|---|---|---|
| 1.1    Panser | Noe steinsprut på panser | |

1.1 Noe steinsprut på panser

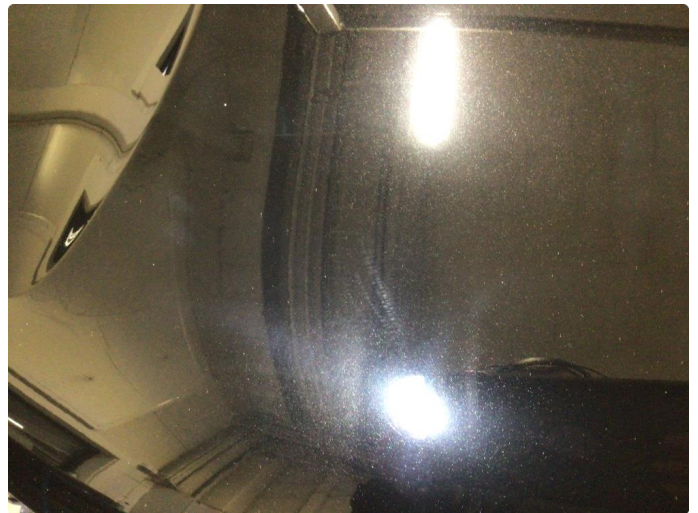
1.1 Noe steinsprut på panser
