HYUNDAI SANTA FE 200 HK AUTOMAT 4X4

TESTDATO: 27.02.2026

NBF Tilstandsrapport er utarbeidet av Norges Bilbransjeforbund og Forbrukerrådet.

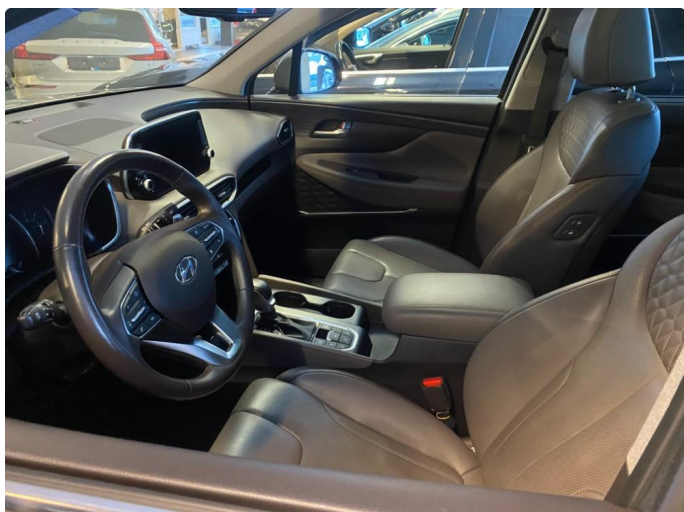
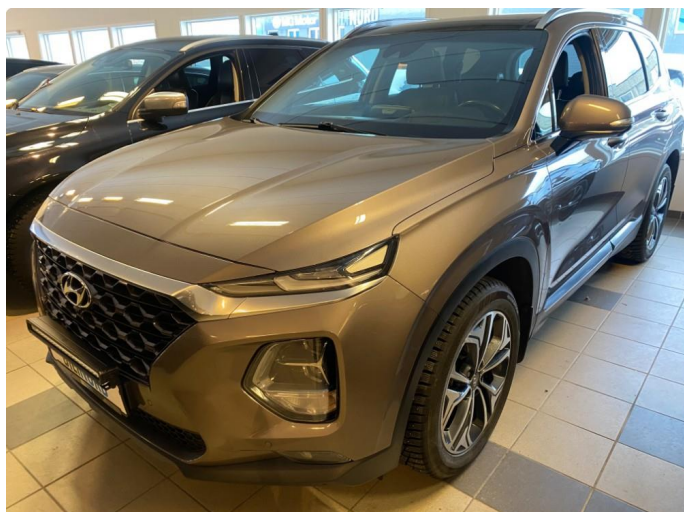
| Punkt | Beskrivelse | Plassering |
|---|---|---|
| 1. BREMSER | | |

| Punkt | Beskrivelse | Plassering |
|---|---|---|
| 1.1 Skiver | utslitte skiver og klosser/ bremseskiver og klosser bak byttes | bak |
