AUDI E-TRON 4X4

TESTDATO: 17.02.2026

KODE: 1951579

## OPPSUMMERT STATUS PÅ KJØRETØY

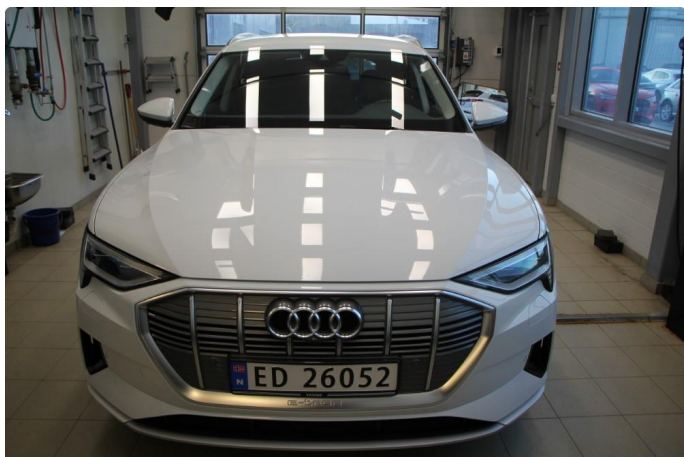
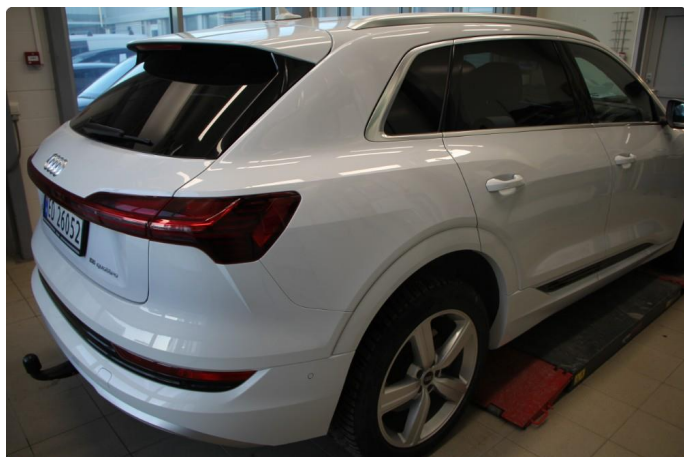
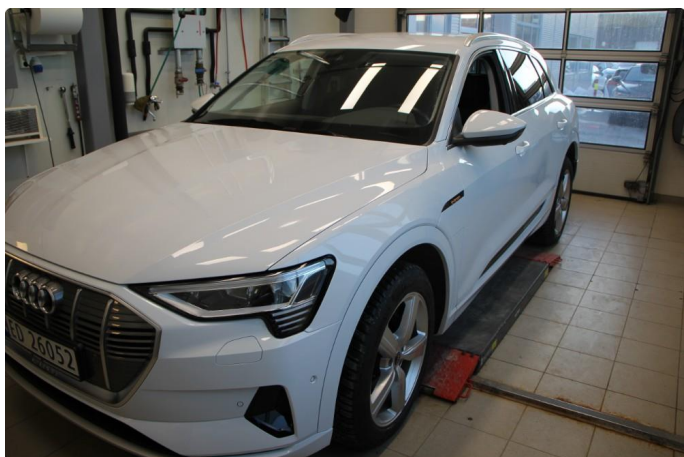
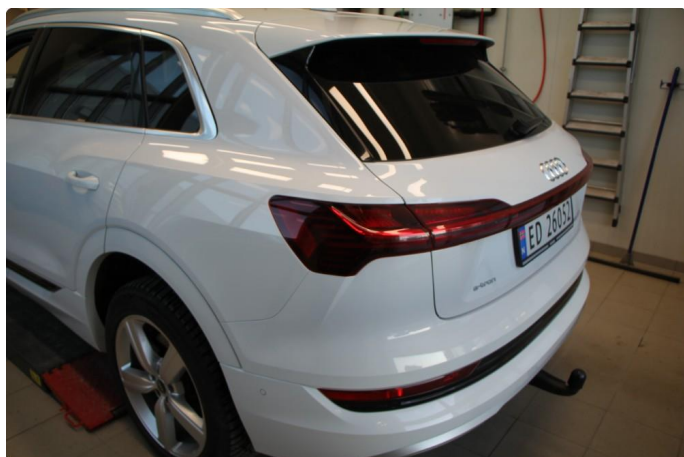
| Punkt | Beskrivelse | Plassering |
|---|---|---|
| 1.1 Lakk | Noen få små sår/riper rundt om på bil. Bedre enn normalt for km. | |
