# Teknisk test med påkost

VOLKSWAGEN GOLF GTE FORHJULSDRIFT

TESTDATO: 11.02.2026

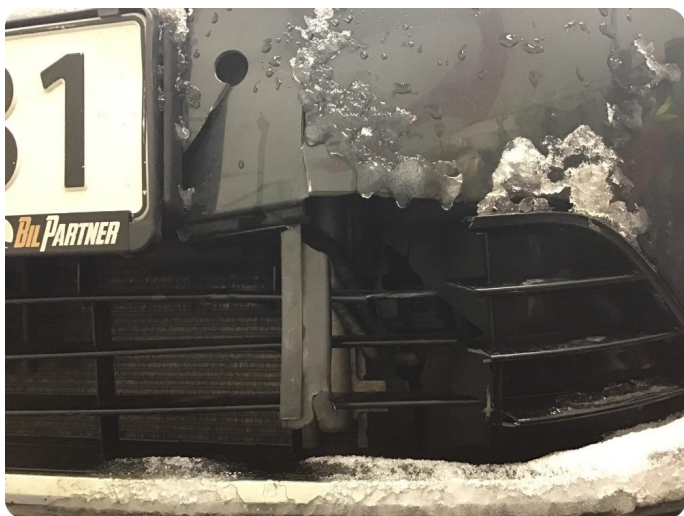
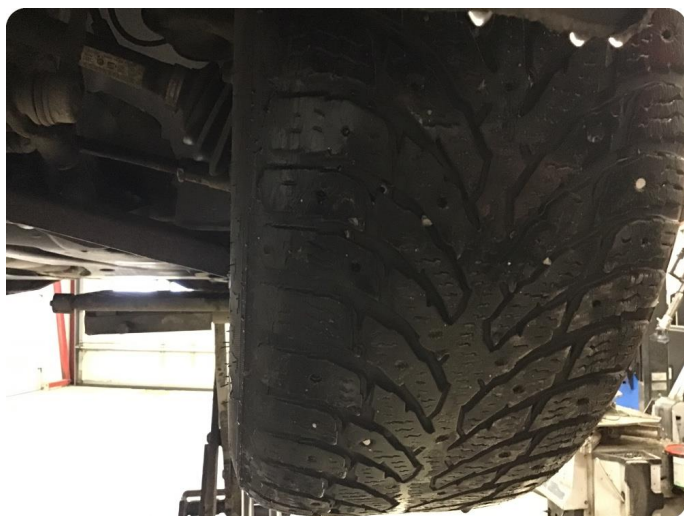
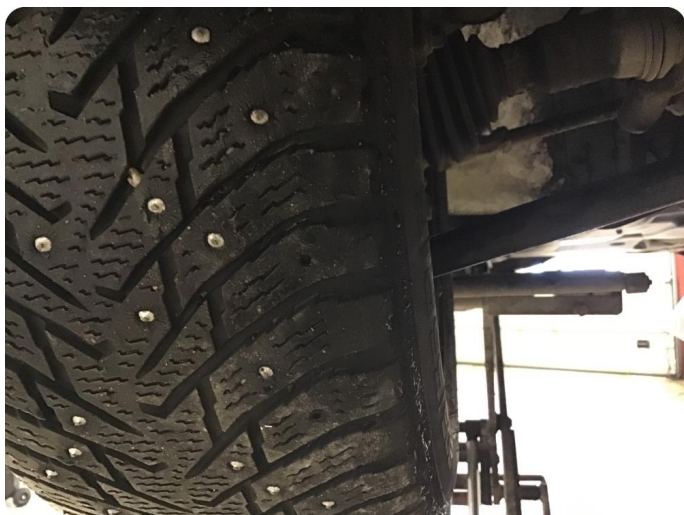
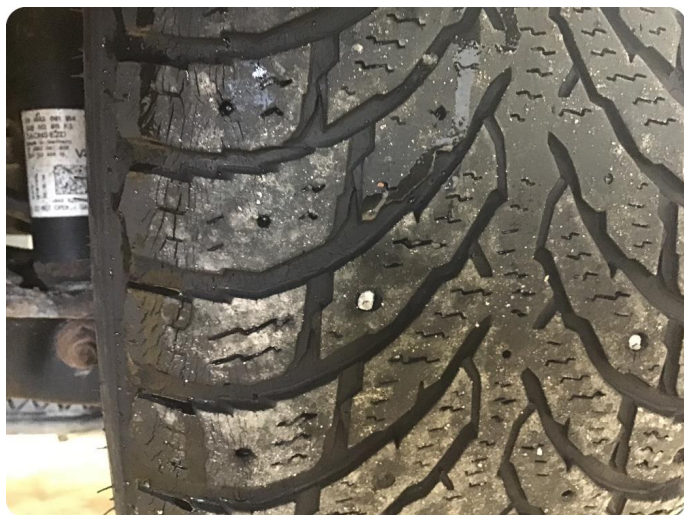
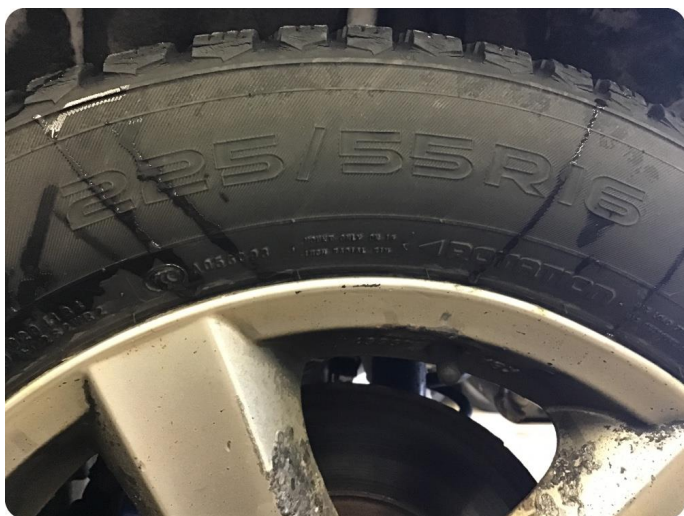
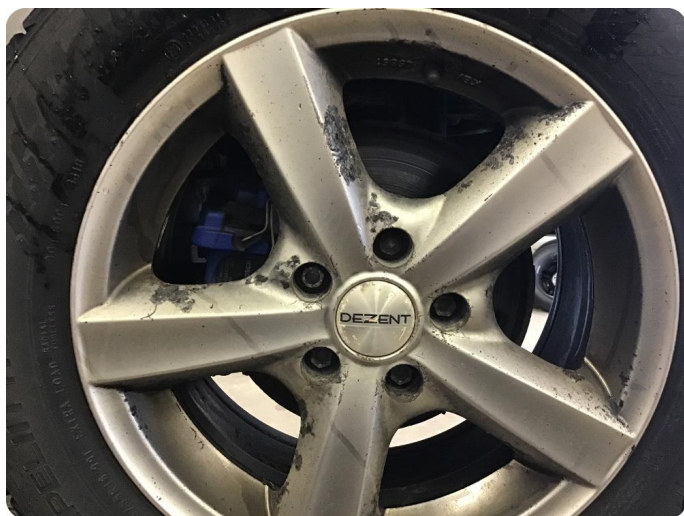
| PUNKT | BESKRIVELSE | PLASSERING | PÅKOST |
|---|---|---|---|
| 1.1 Dekk/Felger - | Betydelig oksidering. Mye korrosjon | venstre bak | |
| 1.3 Dekk/Felger - | Ulovlige vinterdekk. Feil dimensjon | venstre bak | |
| 1.4 Dekk/Felger - | Piggdekk mangler pigger. Trenger 4 nye vinterdekk. Svært lite pigger,å sprekkdannelser i alle dekk | alle | |
| 1.5 Støtfanger - | Sprukket. | foran | |
| 3.1 Forstilling - | 4-hjulsmåling/forstillingskontroll. Sliter dekk på innsiden av alle dekk | alle | |
