KIA E-SOUL FORHJULSDRIFT

TESTDATO: 04.03.2026

EB68291

CHASSISNR: KNAJ3811FM7012599

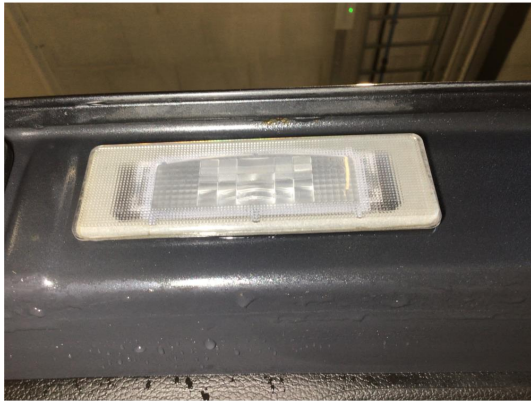
| Punkt | Beskrivelse | Plassering |
|---|---|---|
| 1.1 Bakluke | Noe korrosjon på innsiden av bakluke, dette ubetydelig karakter | |

1.1 Noe korrosjon på innsiden av bakluke, dette ubetydelig karakter

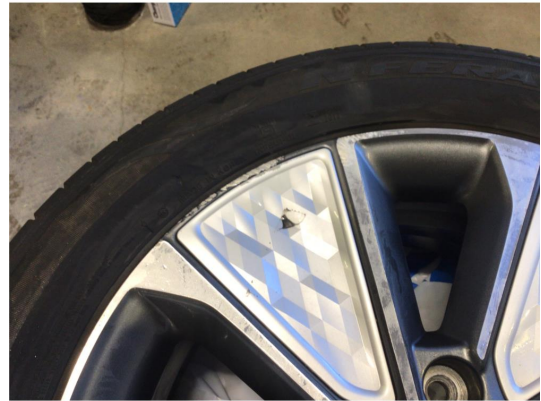
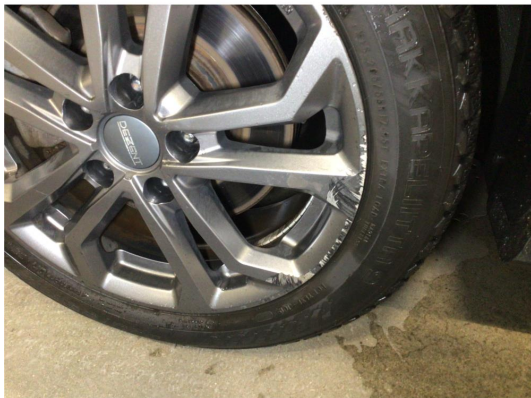
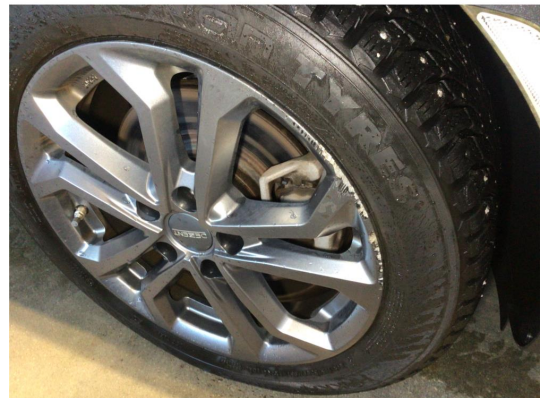
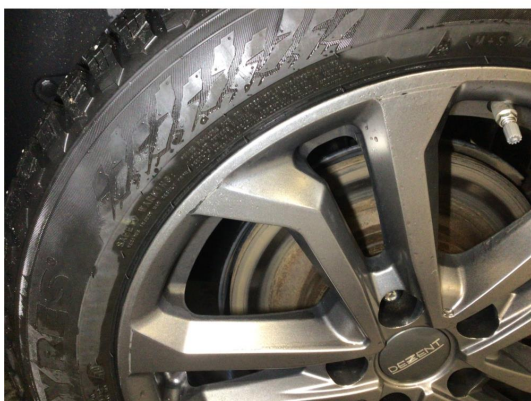
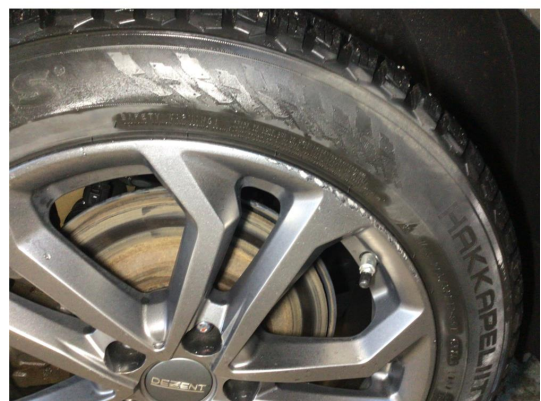
| Punkt | Beskrivelse | Plassering |
|---|---|---|
| 1.2 Dekk/Felger | Alle vinterfelger og en sommerfelg er kantskjørt | |

1.2 Alle vinterfelger og en sommerfelg er kantkjørt
