TOYOTA BZ4X 4X4

TESTDATO: 05.03.2026

CHASSISNR: JTMABBBAX0A009055

NBF Tilstandsrapport er utarbeidet av Norges Bilbransjeforbund og Forbrukerrådet.

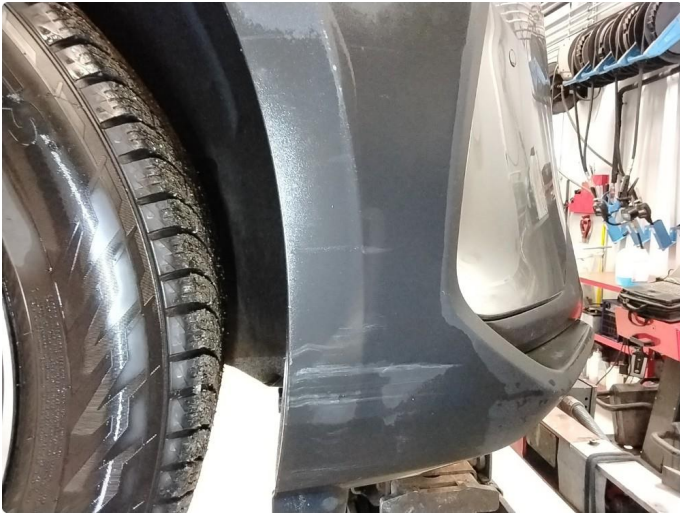
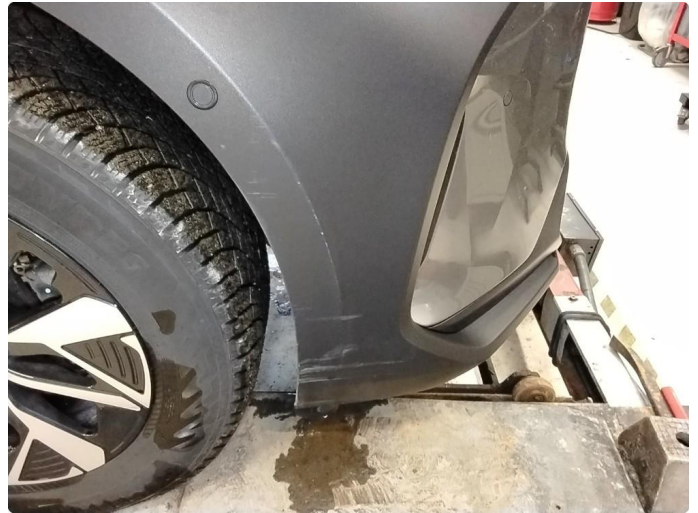
| Punkt | | Beskrivelse | Plassering |
|---|---|---|---|
| 1.1 | Skjermer | skjermutbygger skadet | høyre foran |

1.1 Skjermutbygger skadet

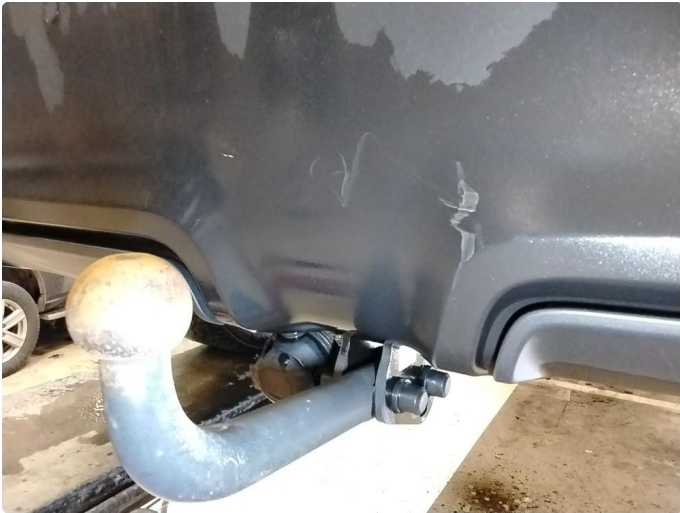
| Punkt | | Beskrivelse | Plassering |
|---|---|---|---|
| 1.2 | Støtfanger | skade | bak |

1.2 Skade
