## FT50738 - 2015 Mazda Offroad

## GENERELL BESKRIVELSE

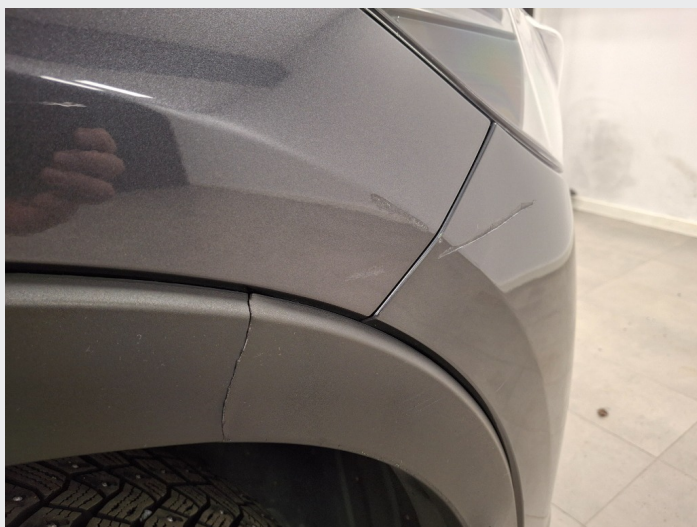
| #3 | 2.7 | Eksteriør - Skjermer - Sprekt hjulbuelist + ripe på skjerm/fanger h.s.f |

2.7 Sprekt hjulbuelist + ripe på skjerm/fanger h.s.f

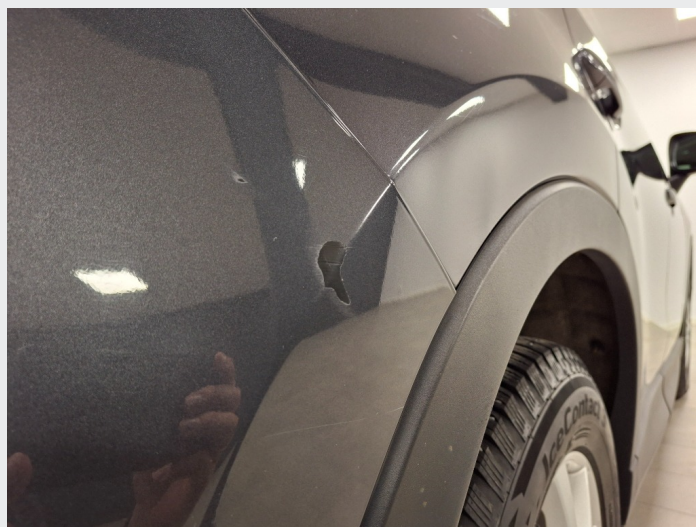
| #2 | 2.7 | Eksteriør - Skjermer - Liten bulk på skjerm + ripe på fanger h.s.b |

2.7 Liten bulk på skjerm + ripe på fanger h.s.b

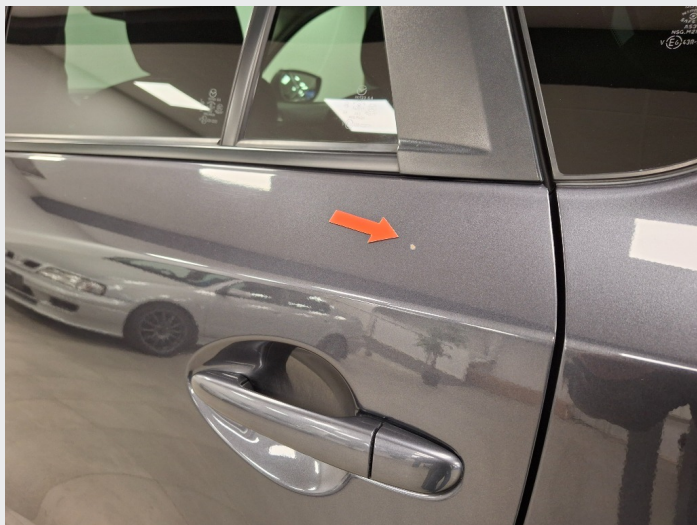
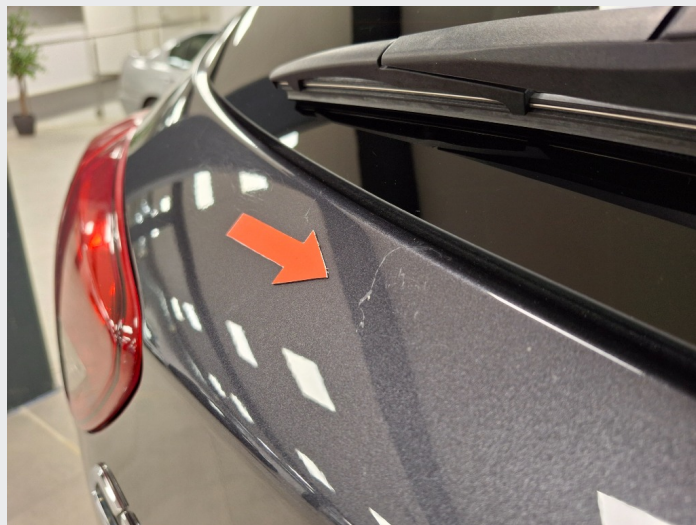
| #7 | 2.5 | Eksteriør - Dører/bakluke - Div merker/riper rundt om |

2.5 Div merker/riper rundt om

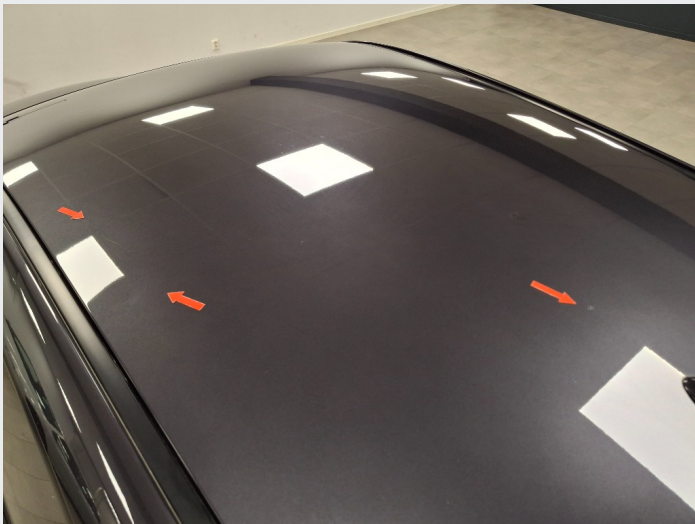
| #6 | 2.10 | Eksteriør - Tak/Takluke/Panoramatak - 2stk små bulker på tak + noe steinsprut/merker |

2.10 2stk små bulker på tak + noe steinsprut/merker

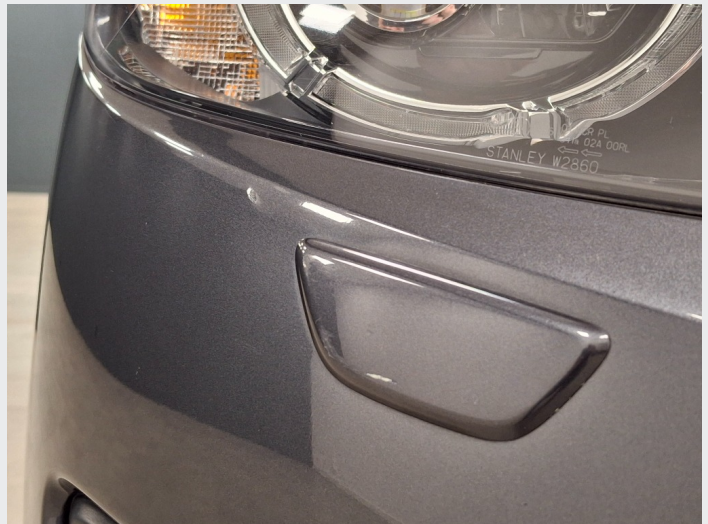
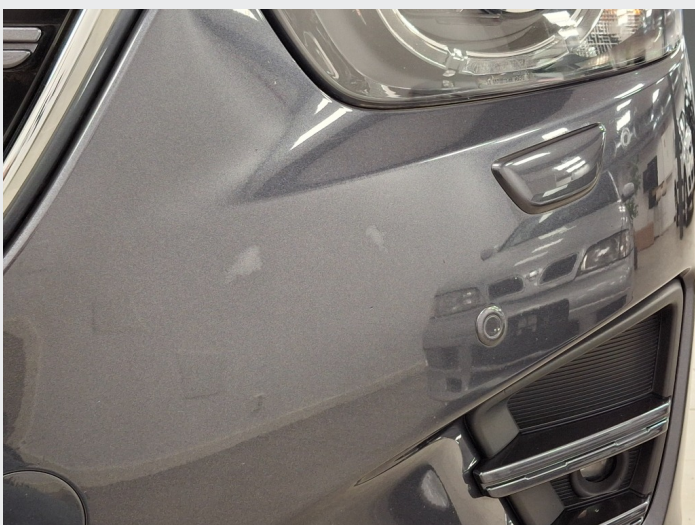
| #5 | 2.8 | Eksteriør - Støtfanger/grill - Merker frontfanger |

2.8 Merker frontfanger

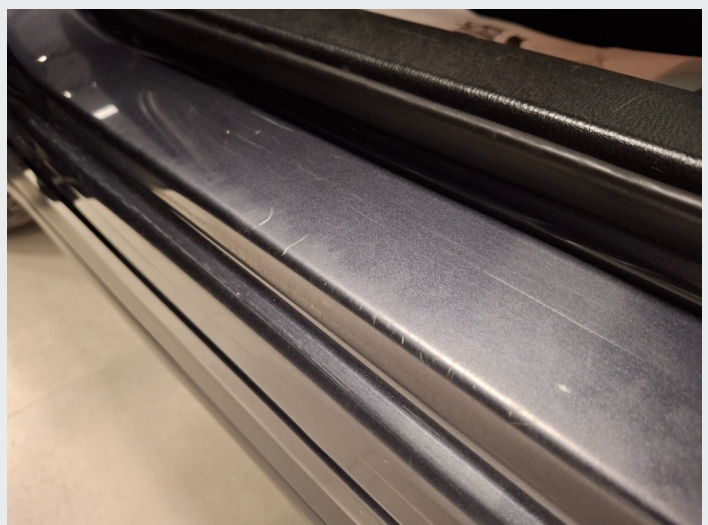
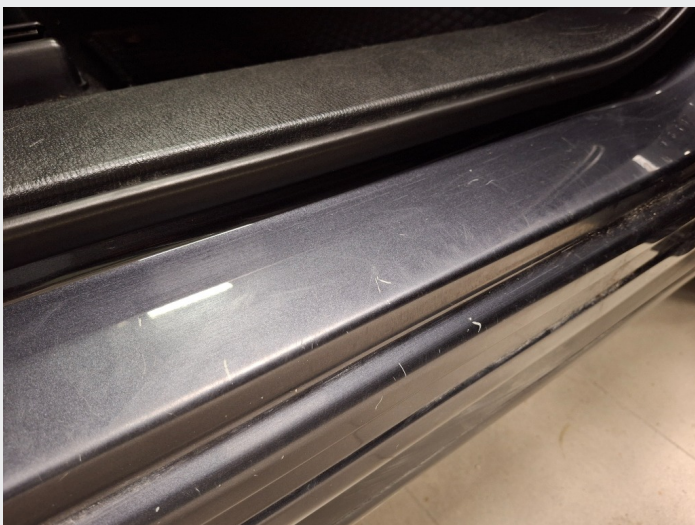
| #1 | 2.5 | Eksteriør - Dører/bakluke - Riper/merker dørterskel begge sider foran |

2.5 Riper/merker dørterskel begge sider foran

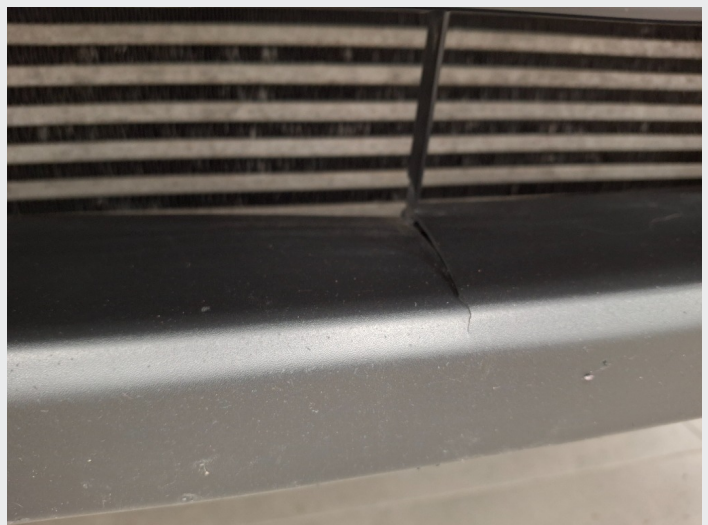
| #4 | 2.8 | Eksteriør - Støtfanger/grill - Sprekt nederst i front |

2.8 Sprekt nederst i front
