AUDI Q4 E-TRON 4X4

TESTDATO: 03.03.2026

NBF Tilstandsrapport er utarbeidet av Norges Bilbransjeforbund og Forbrukerrådet.

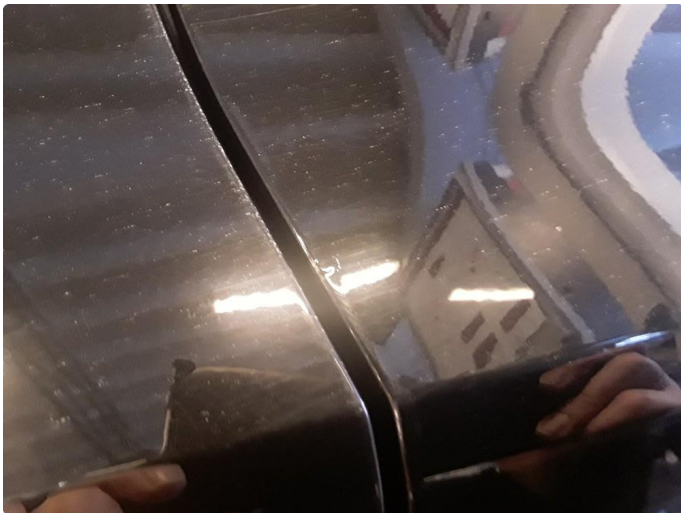
| Punkt | | Beskrivelse | Plassering |
|---|---|---|---|
| 1.3 | Dører | Liten steinsprut med korrosjon høyre fordør. | |

1.3 Liten steinsprut med korrosjon høyre fordør.

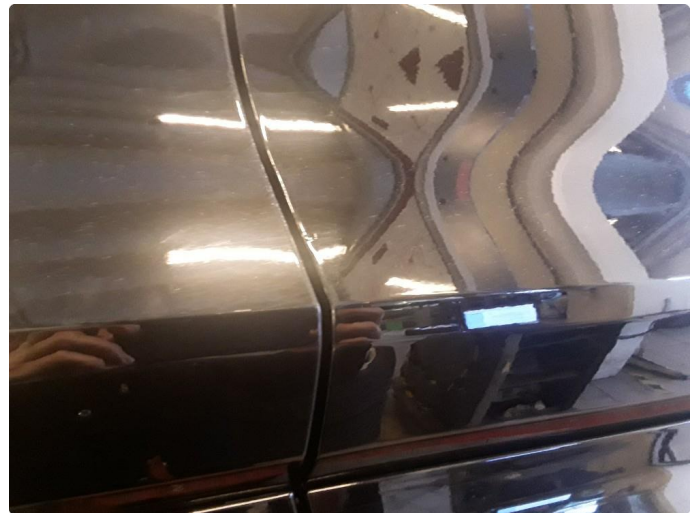
1.3 Liten steinsprut med korrosjon høyre fordør.
