VOLVO EX30 BAKHJULSDRIFT

TESTDATO: 05.03.2026

EP69933

## OPPSUMMERT STATUS PÅ KJØRETØY

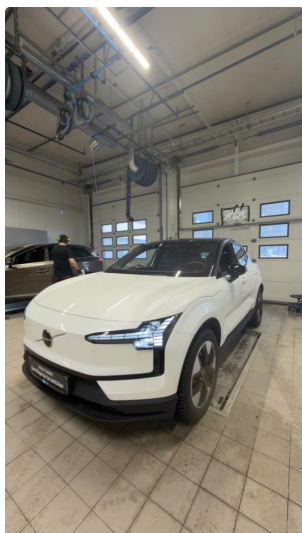
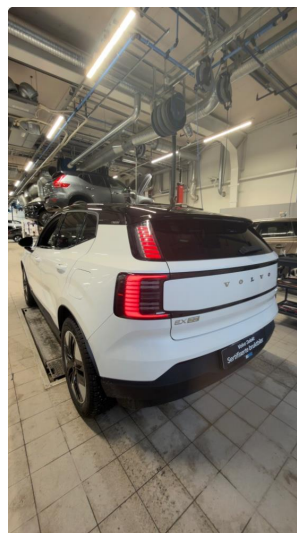
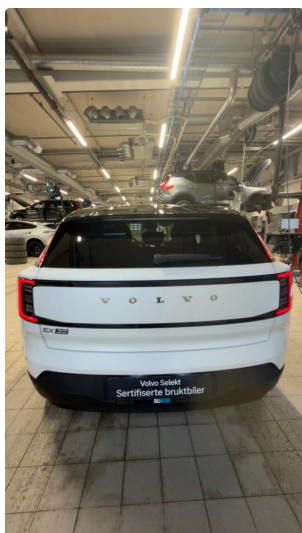
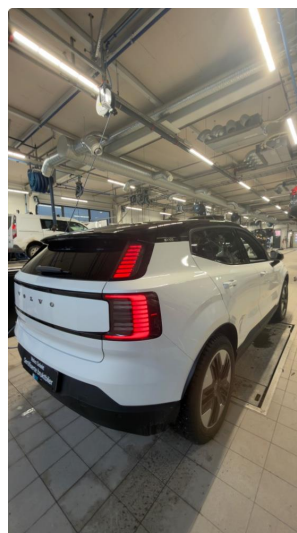
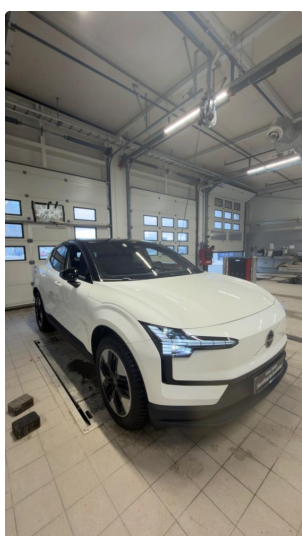
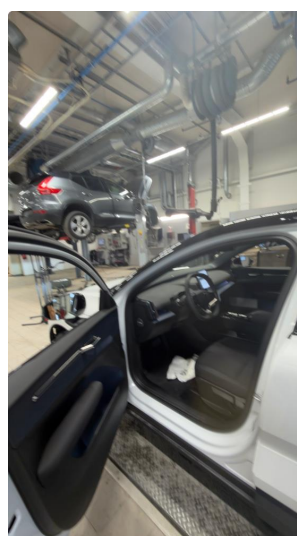
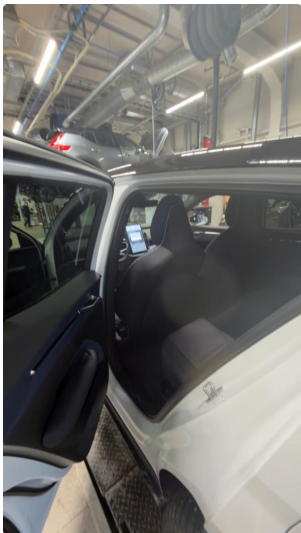
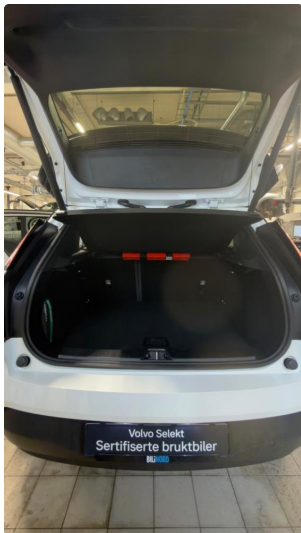
**HUNTER**  
Engineering Company

Tire Health

MARGINAL

Left Front

7.0 5.0 3.6

Right Front

2.4

Left Rear

7.8 6.9 6.8

Right Rear

7.2 8.4 4.3 6.9

Wheel Alignment

FAILED

☒ Front Total Toe

☒ Front Camber

☒ Rear Total Toe

☒ Rear Camber

☐ Recommend a Tire Rotation for Even Tire Wear

☐ Recommend a comprehensive alignment check for added tire life, fuel economy and safety
