SKODA ENYAQ 4X4

TESTDATO: 09.03.2026

NBF Tilstandsrapport er utarbeidet av Norges Bilbransjeforbund og Forbrukerrådet.

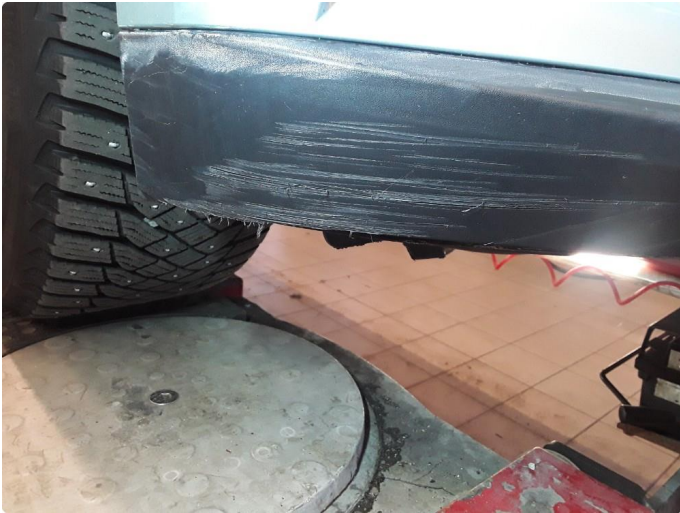
| Punkt | | Beskrivelse | Plassering |
|---|---|---|---|
| 1.2 | Støtfanger | Noen riper underkant. | høyre foran |

1.2 Noen riper underkant.
