**BMW X2 306 HK AUTOMAT 4X4**
**TESTDATO: 12.02.2026**
**KODE: 1947649**

**BU12986**

NBF Tilstandsrapport er utarbeidet av Norges Bilbransjeforbund og Forbrukerrådet.

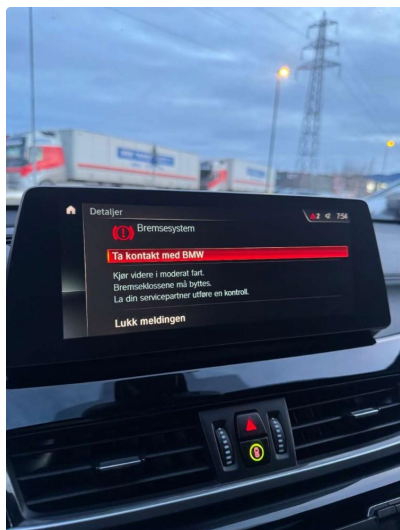
| Punkt | | Beskrivelse | Plassering |
|---|---|---|---|
| 1.1 | Skiver | utslitte skiver og klosser, blir byttet før salg | begge bak |

1.1 Utslitte skiver og klosser, blir byttet før salg

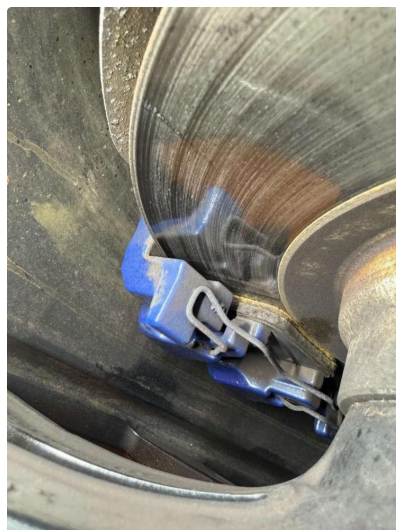
1.1 Utslitte skiver og klosser, blir byttet før salg
