KIA E-NIRO FORHJULSDRIFT

TESTDATO: 06.03.2026

CHASSISNR: KNACC81GFM5071188

NBF Tilstandsrapport er utarbeidet av Norges Bilbransjeforbund og Forbrukerrådet.

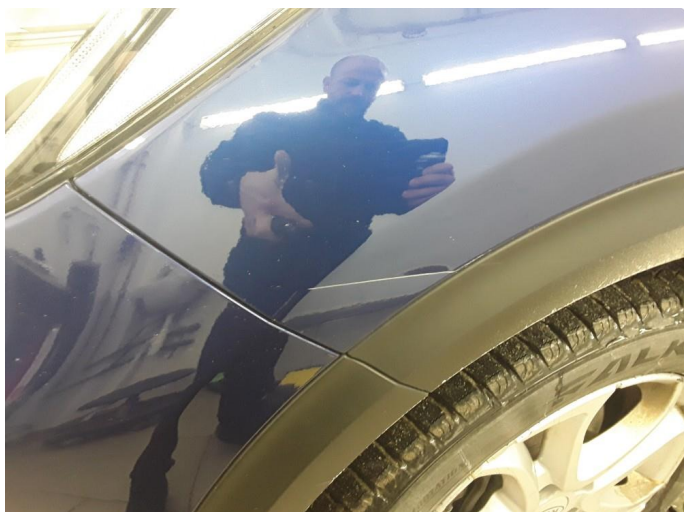
| Punkt | Beskrivelse | Plassering |
|---|---|---|
| 1.1 Skjermer | Bulk med ripe skjerm venstre foran | |

1.1 Bulk med ripe skjerm venstre foran

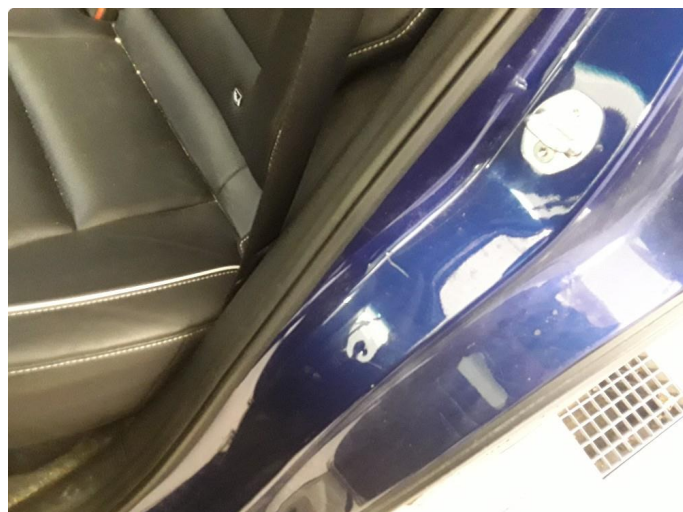
| Punkt | Beskrivelse | Plassering |
|---|---|---|
| 1.2 Døråpning | Liten bulk med ripe døråpning venstre bak | |

1.2 Liten bulk med ripe døråpning venstre bak

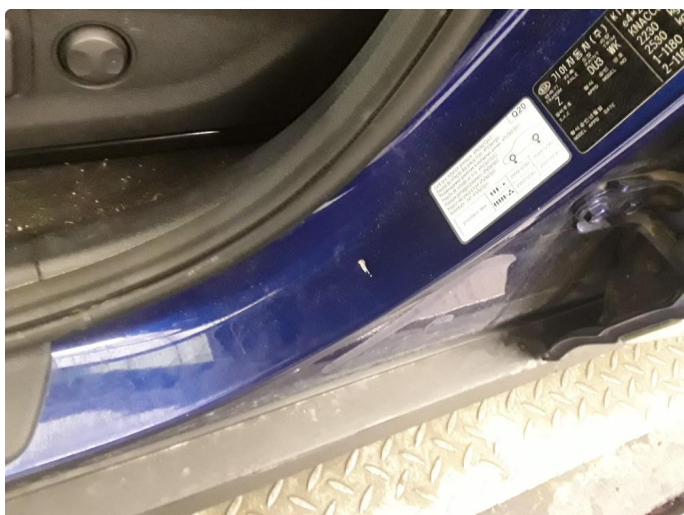
| Punkt | Beskrivelse | Plassering |
|---|---|---|
| 1.3 Døråpning | Liten ripe dør åpning venstre foran | |

1.3 Liten ripe dør åpning venstre foran
