KIA E-NIRO FORHJULSDRIFT

TESTDATO: 18.02.2026

CHASSISNR: KNACC81GFL5060826

NBF Tilstandsrapport er utarbeidet av Norges Bilbransjeforbund og Forbrukerrådet.

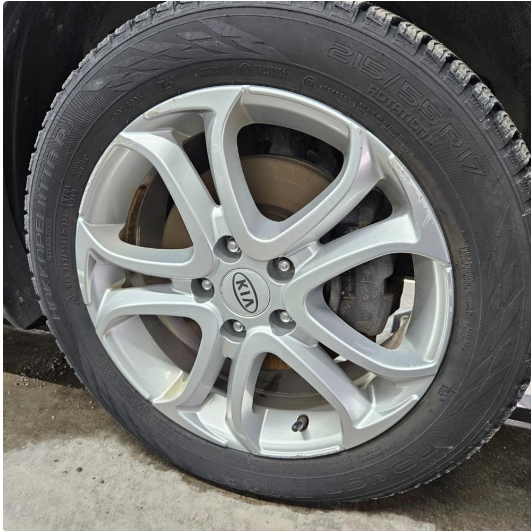
| Punkt | | Beskrivelse | Plassering |
|---|---|---|---|
| 1.1 | Dekk/Felger | noen skrubbermerker på sommer/vinter-felg | |

1.1 Noen skrubbermerker på sommer/vinter-felg

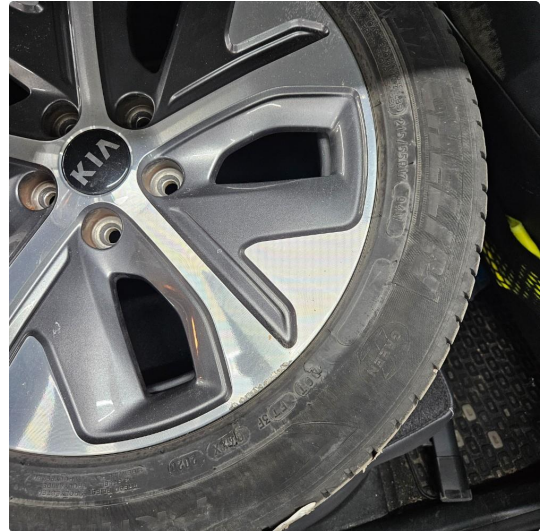
1.1 Noen skrubbermerker på sommer/vinter-felg

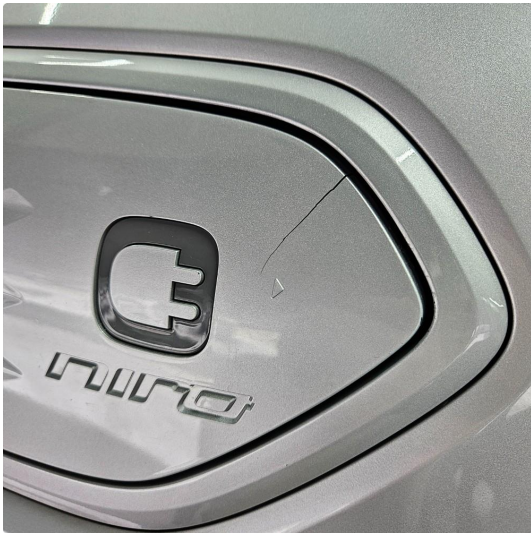
| Punkt | | Beskrivelse | Plassering |
|---|---|---|---|
| 1.2 | Ladeluke/tanklokk | liten sprekk i plastdeksel/lokk, funksjon er OK | |

1.2 Liten sprekk i plastdeksel/lokk, funksjon er OK
