HYUNDAI IONIQ 5 4X4

TESTDATO: 11.03.2026

CHASSISNR: KMHKR81CPNU108933

NBF Tilstandsrapport er utarbeidet av Norges Bilbransjeforbund og Forbrukerrådet.

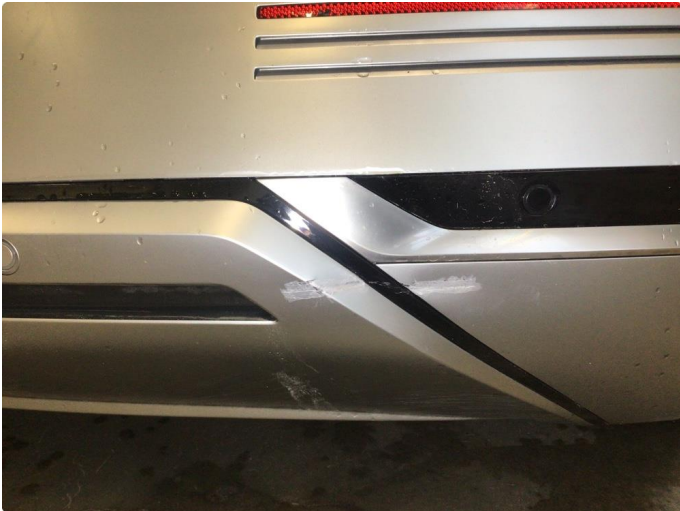
| Punkt | Beskrivelse | Plassering |
|---|---|---|
| 1.1 Støtfanger | Noe bruksmerker på høyre side av bakfanger | |

1.1 Noe bruksmerker på høyre side av bakfanger

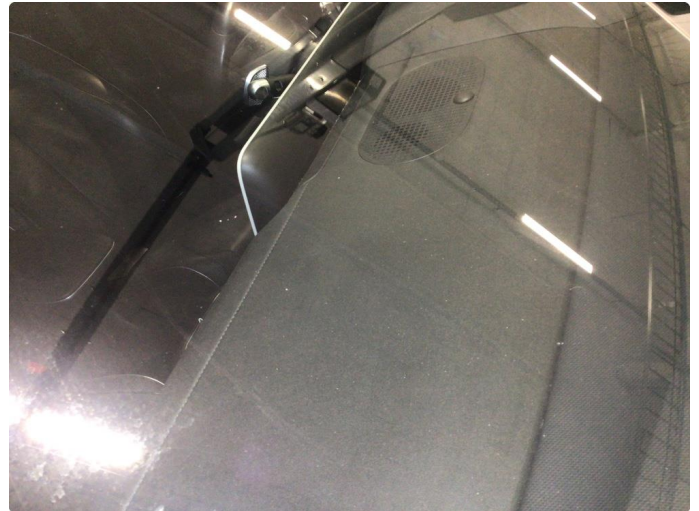
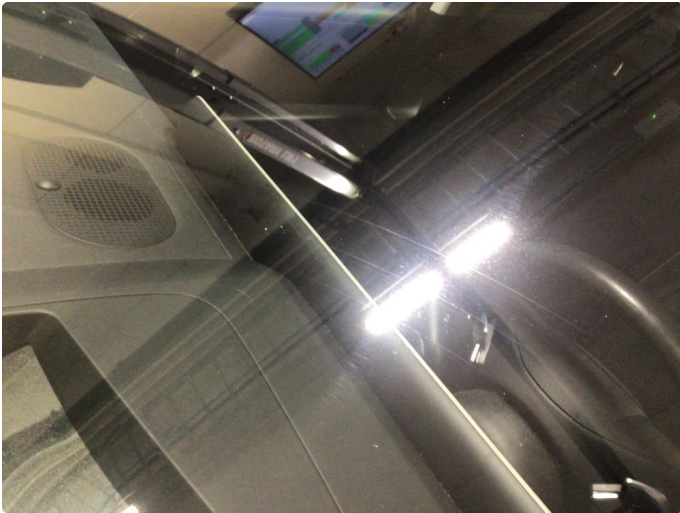
| Punkt | Beskrivelse | Plassering |
|---|---|---|
| 1.2 Frontvindu | Noe steinsprut på frontvindu | |

1.2 Noe steinsprut på frontvindu

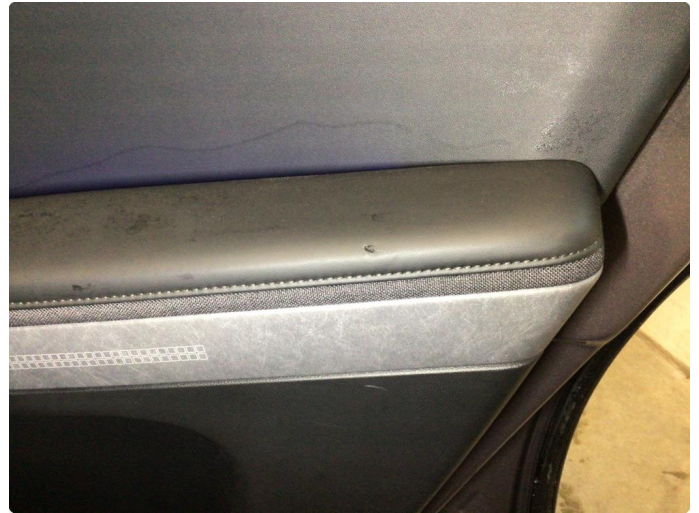
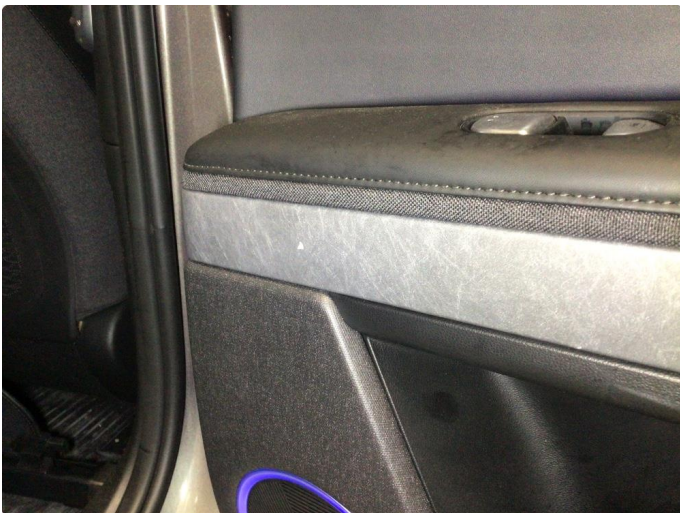
| Punkt | Beskrivelse | Plassering |
|---|---|---|
| 2.1 Dørtrekk | Små merker i dørtrekk på høyre bakdør, dette av ubetydelig karakter | |

2.1 Små merker i dørtrekk på høyre bakdør, dette av ubetydelig karakter
