**VOLVO XC40 4X4**
**TESTDATO: 11.03.2026**
**KODE: 1970356**

**EF89474**

NBF Tilstandsrapport er utarbeidet av Norges Bilbransjeforbund og Forbrukerrådet.

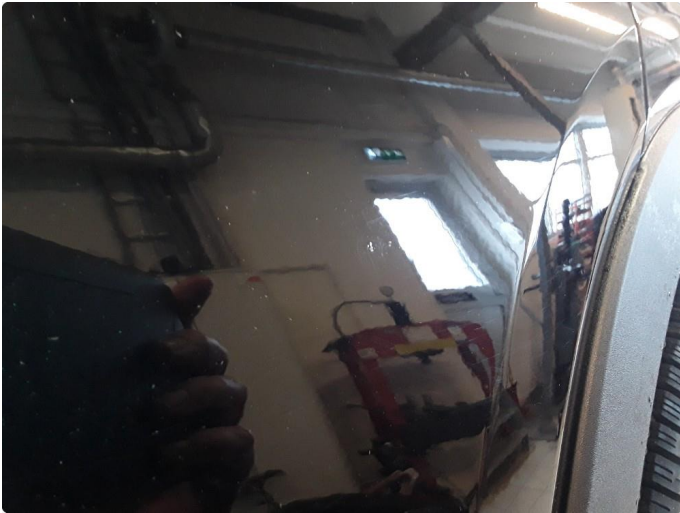
| Punkt | | Beskrivelse | Plassering |
|---|---|---|---|
| 1.2 | Dører | Liten steinsprut med korrosjon venstre bakdør. | |

1.2 Liten steinsprut med korrosjon venstre bakdør.

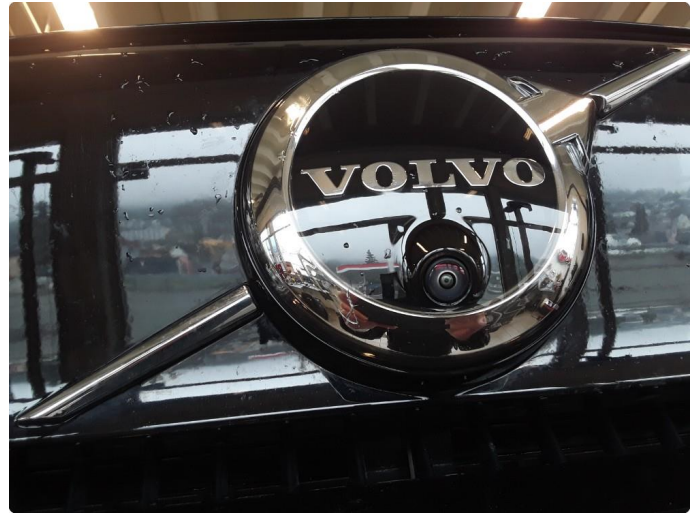
| Punkt | | Beskrivelse | Plassering |
|---|---|---|---|
| 1.3 | Støtfanger | Liten sprekk i emblem i front. | |

1.3 Liten sprekk i emblem i front.

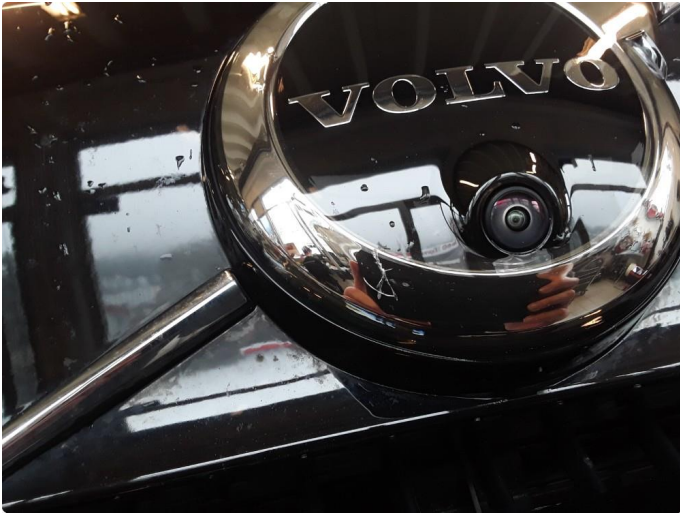
1.3 Liten sprekk i emblem i front.
