TESLA MODEL Y BAKHJULSDRIFT

TESTDATO: 11.03.2026

EF54186

NBF Tilstandsrapport er utarbeidet av Norges Bilbransjeforbund og Forbrukerrådet.

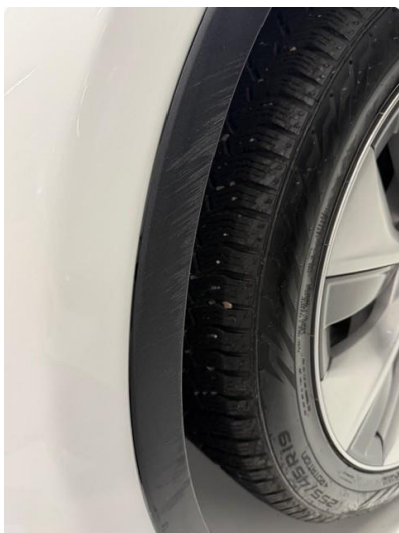
| Punkt | Beskrivelse | Plassering |
|---|---|---|
| 1.1 Skjermer | Litt riper i plasten | Venstre hjulbue foran |

1.1 Litt riper i plasten

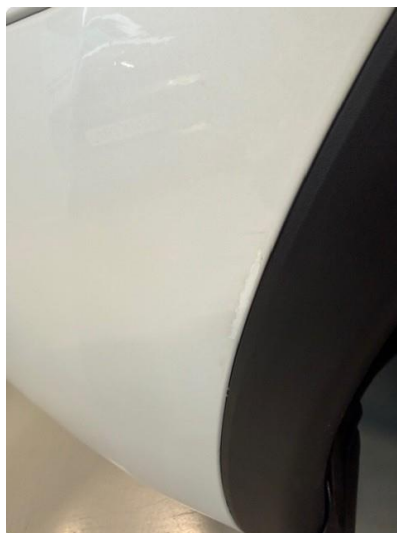
| Punkt | Beskrivelse | Plassering |
|---|---|---|
| 1.3 Støtfanger | Liten ripe | Høyre bak |

1.3 Liten rype

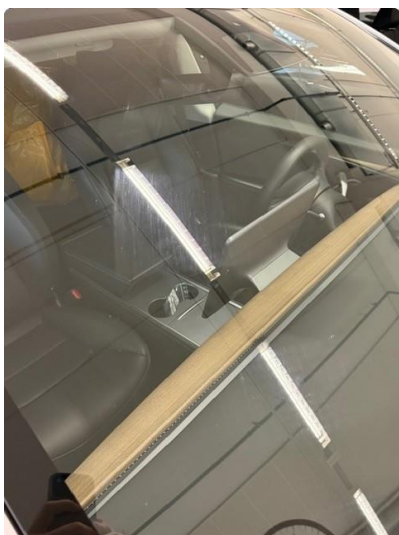
| Punkt | Beskrivelse | Plassering |
|---|---|---|
| 1.4 Frontvindu | Litt slitemerker etter vinduspusser | |

1.4 Litt slitemerker etter vinduspusser
