TESLA MODEL Y 4X4

TESTDATO: 12.03.2026

NBF Tilstandsrapport er utarbeidet av Norges Bilbransjeforbund og Forbrukerrådet.

## OPPSUMMERT STATUS PÅ KJØRETØY

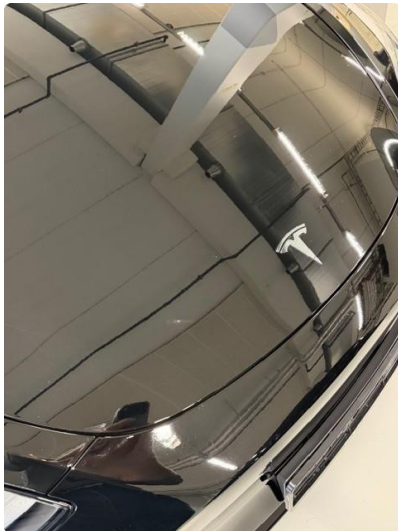
| Punkt | | Beskrivelse | Plassering |
|---|---|---|---|
| 1.1 | Panser | Noe steinsput på panser | |

1.1 Noe steinsput på panser

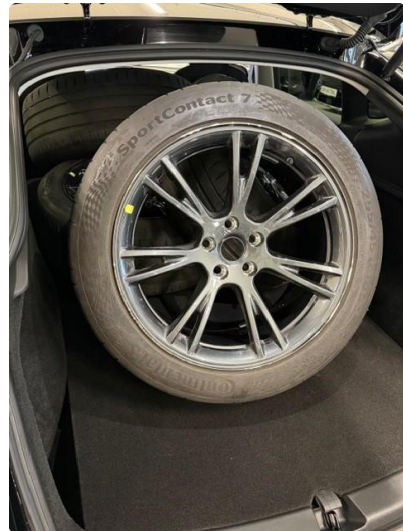
| Punkt | | Beskrivelse | Plassering |
|---|---|---|---|
| 1.2 | Dekk/Felger | Kantkjørt felg | |

1.2 Kantkjørt felg
