TESLA MODEL Y 4X4

TESTDATO: 13.03.2026

CHASSISNR: XP7YGCEK0PB045699

NBF Tilstandsrapport er utarbeidet av Norges Bilbransjeforbund og Forbrukerrådet.

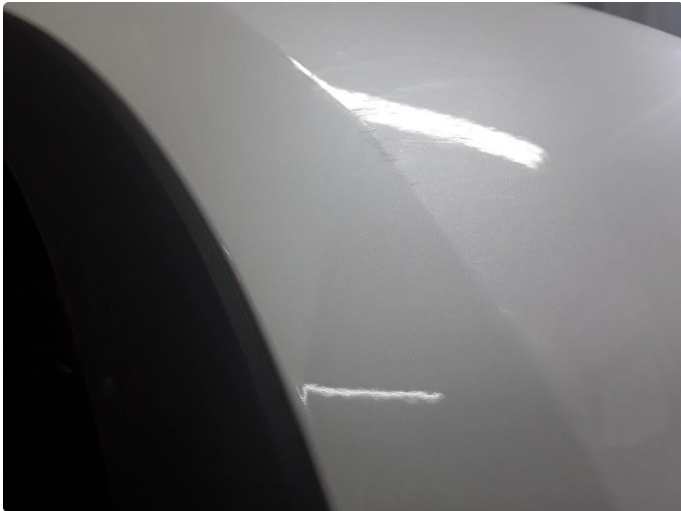
| Punkt | Beskrivelse | Plassering |
|---|---|---|
| 1.1 Støtfanger | Noe små riper fanger foran høyere side | |

1.1 Noe små riper fanger foran høyere side

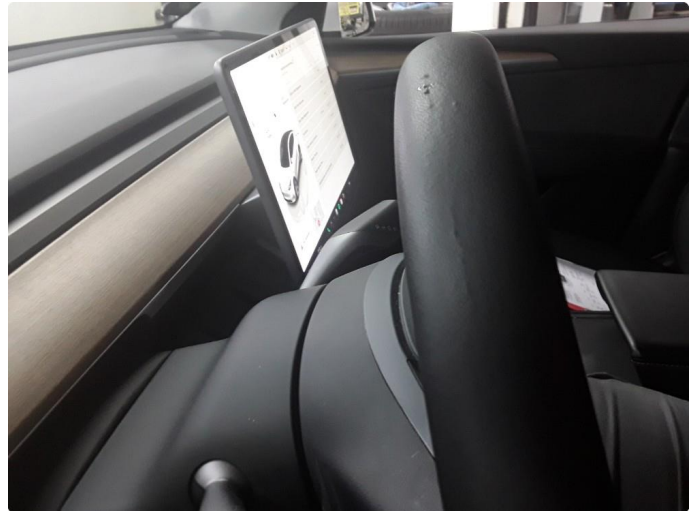
| Punkt | Beskrivelse | Plassering |
|---|---|---|
| 2.1 Ratt | Liten ripe i ratt | |

2.1 Liten ripe i ratt
