HYUNDAI KONA ELECTRIC FORHJULSDRIFT

TESTDATO: 05.03.2026

CHASSISNR: TMAK381HFPJ074863

NBF Tilstandsrapport er utarbeidet av Norges Bilbransjeforbund og Forbrukerrådet.

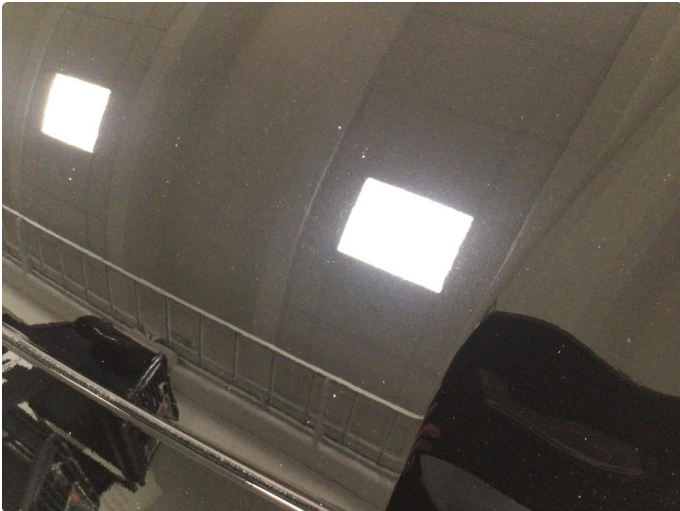
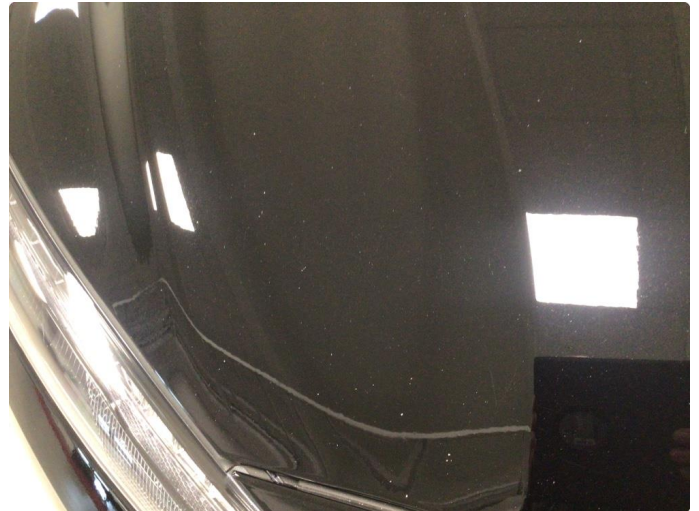
| Punkt | | Beskrivelse | Plassering |
|---|---|---|---|
| 1.1 | Panser | Noe steinsprut på panser | |

1.1 Noe steinsprut på panser

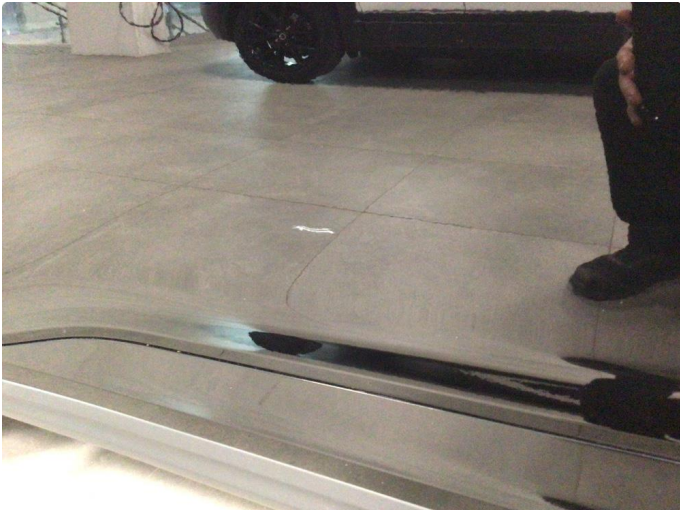
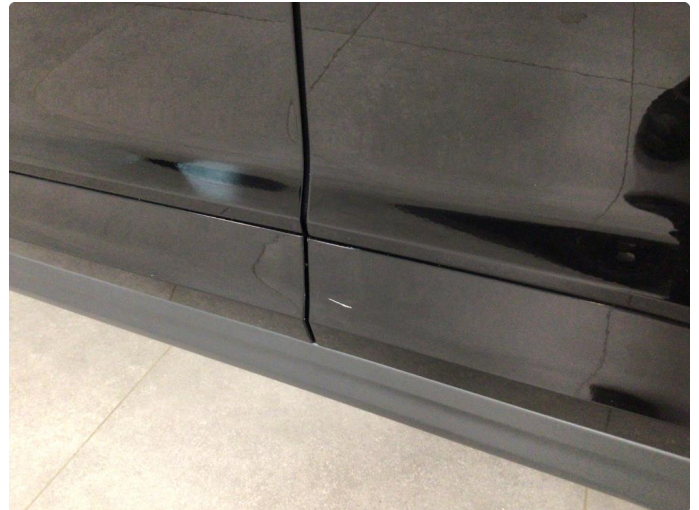
| Punkt | | Beskrivelse | Plassering |
|---|---|---|---|
| 1.2 | Dører | To små overfladiske riper på dører venstre side, disse blir utbedret | |

1.2 To små overfladiske riper på dører venstre side, disse blir utbedret

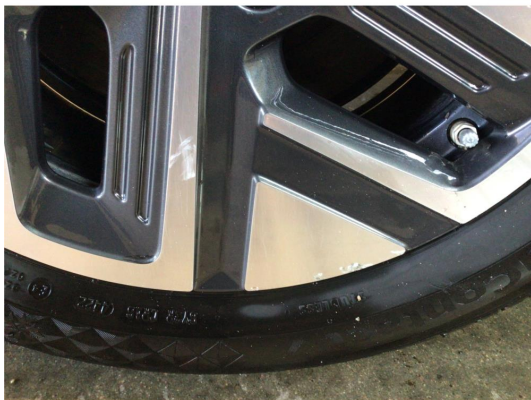
| Punkt | | Beskrivelse | Plassering |
|---|---|---|---|
| 1.3 | Dekk/Felger | Kantkjørt en vinterfelg | |

1.3 Kantkjørt en vinterfelg
