VOLKSWAGEN ID.4 GTX 4X4

TESTDATO: 17.03.2026

NBF Tilstandsrapport er utarbeidet av Norges Bilbransjeforbund og Forbrukerrådet.

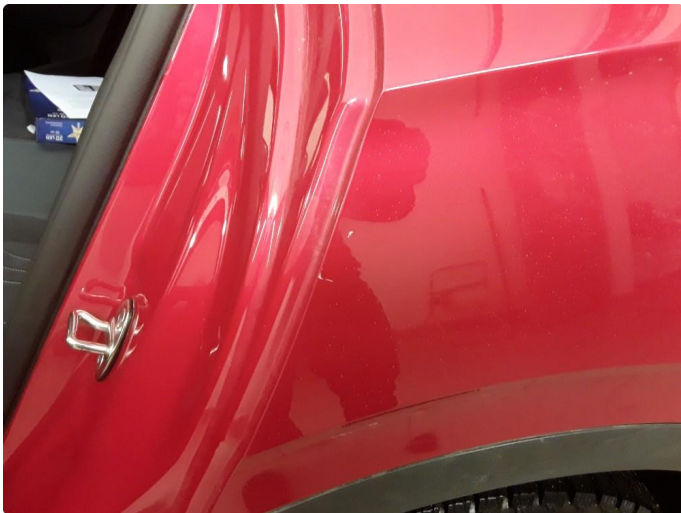
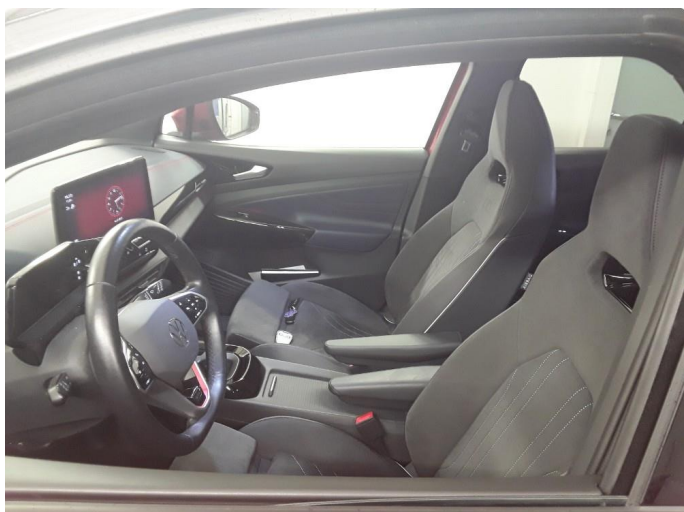
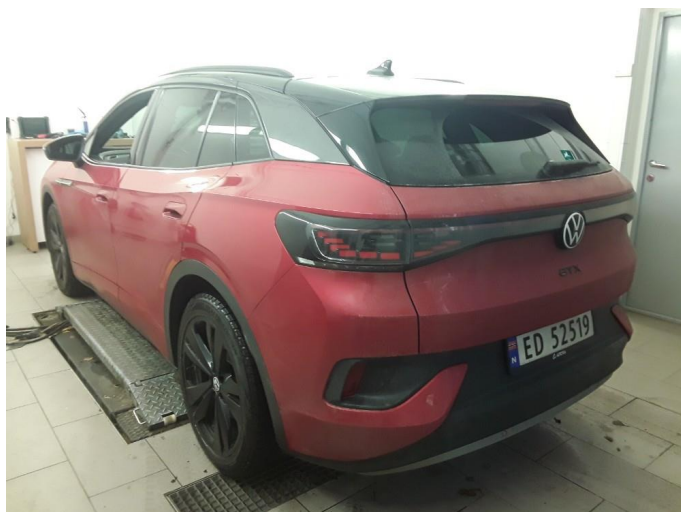
| Punkt | | Beskrivelse | Plassering |
|---|---|---|---|
| 1.1 | Skjermer | Små riper skjerm venstre bak, flekket | |

1.1 Små riper skjerm venstre bak, flekket
