VOLKSWAGEN E-GOLF FORHJULSDRIFT

TESTDATO: 23.03.2026

CHASSISNR: WVVZZZAUZLW907167

NBF Tilstandsrapport er utarbeidet av Norges Bilbransjeforbund og Forbrukerrådet.

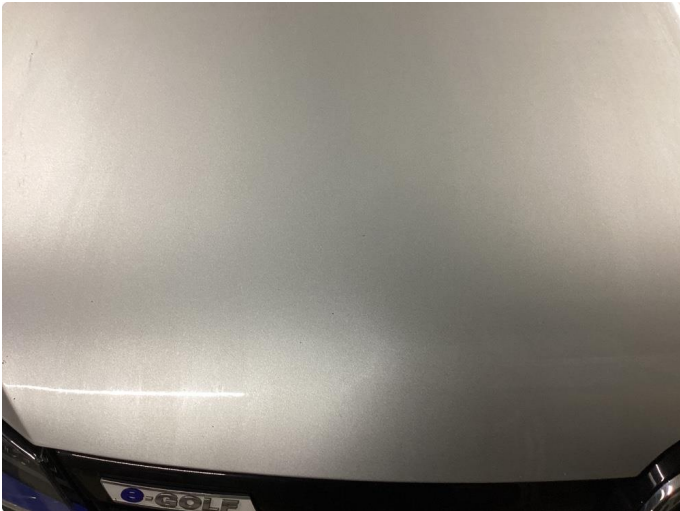
| Punkt | Beskrivelse | Plassering |
|---|---|---|
| 1.1 Panser | Noen få små sår på panser | |

1.1 Noen få små sår på panser

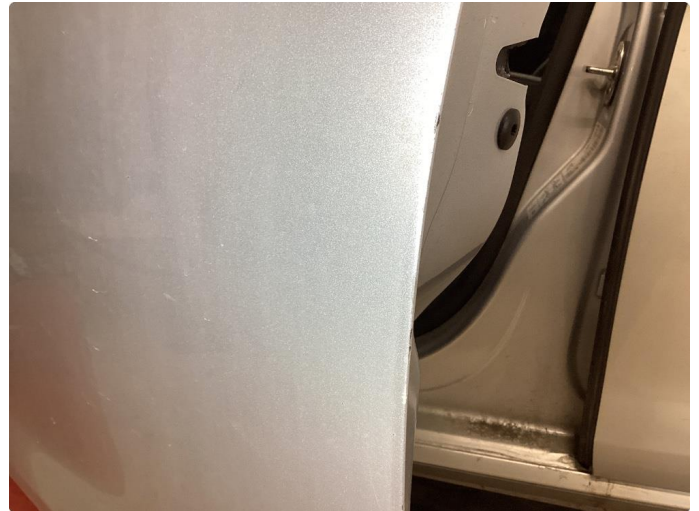
| Punkt | Beskrivelse | Plassering |
|---|---|---|
| 1.2 Dører | Små riper - forsvinner kanskje ved polering | venstre foran |

1.2 Små riper - forsvinner kanskje ved polering

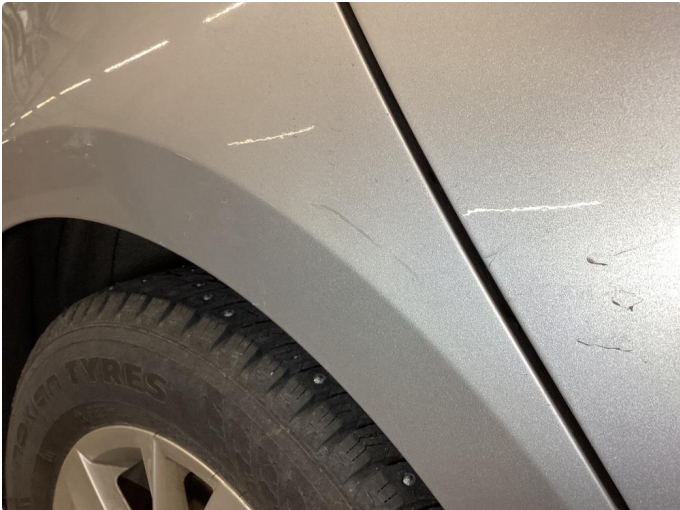
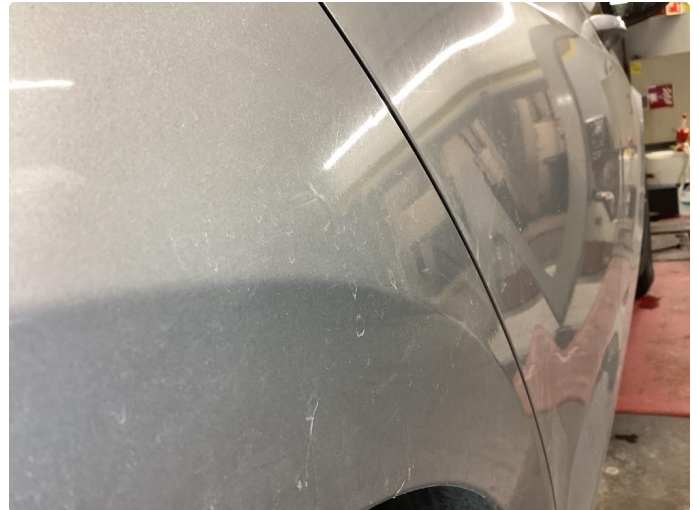
| Punkt | Beskrivelse | Plassering |
|---|---|---|
| 1.3 Skjermer | Liten bulk | høyre bak |

1.3 Liten bulk

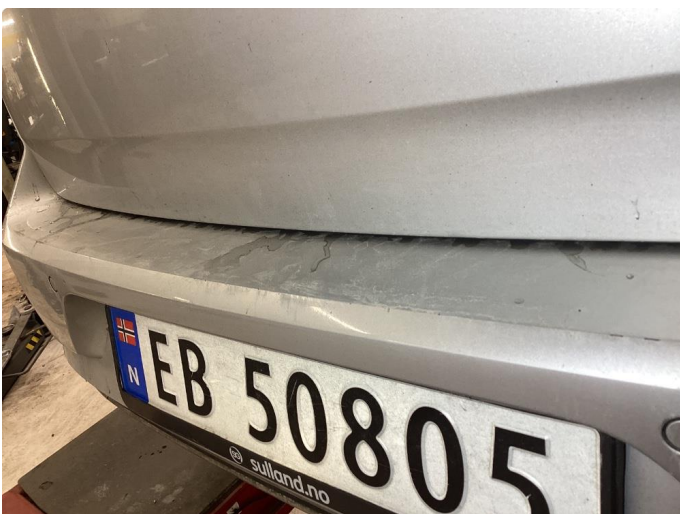
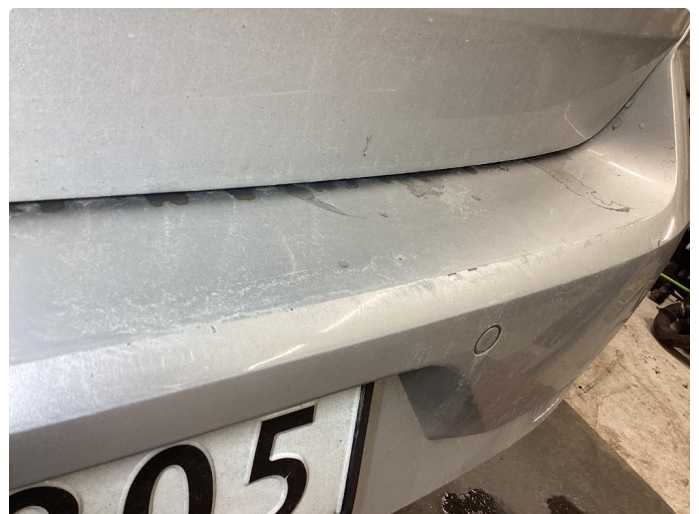
| Punkt | Beskrivelse | Plassering |
|---|---|---|
| 1.6 Støtfanger | Riper innlastnings området bak | bak |

1.6 Riper innlastnings området bak

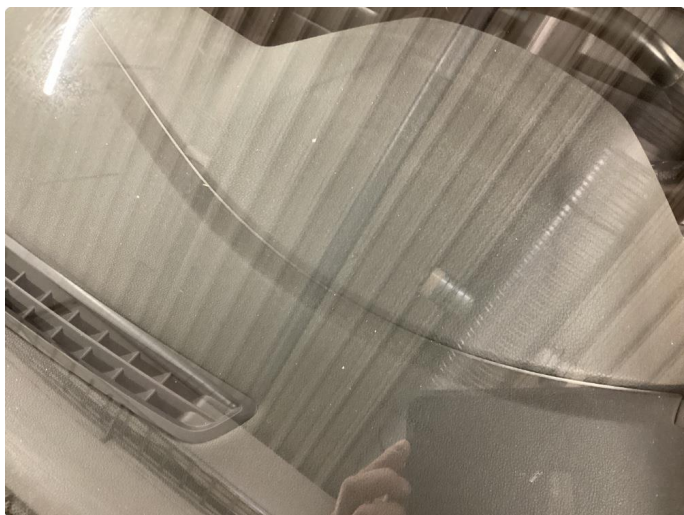
| Punkt | Beskrivelse | Plassering |
|---|---|---|
| 1.7 Frontvindu | Litt slitasje | |

1.7 Litt slitasje
