TOYOTA BZ4X 4X4

TESTDATO: 02.03.2026

NBF Tilstandsrapport er utarbeidet av Norges Bilbransjeforbund og Forbrukerrådet.

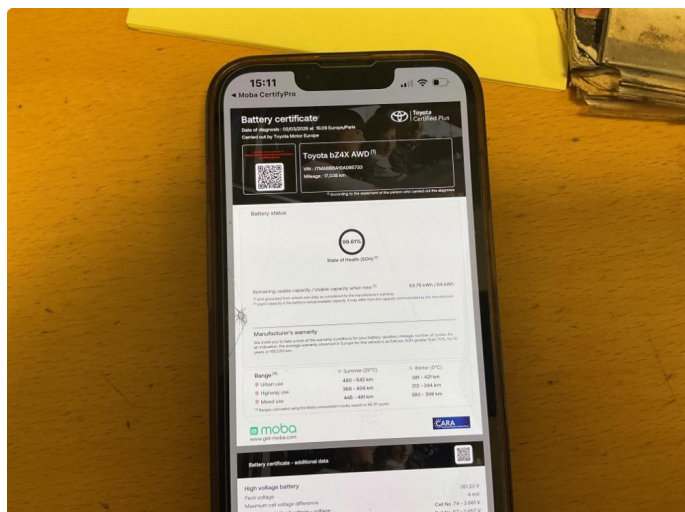
| Punkt | | Beskrivelse | Plassering |
|---|---|---|---|
| 1.1 | El/hybrid batteripakke | øvrige feil | |

1.1 Øvrige feil

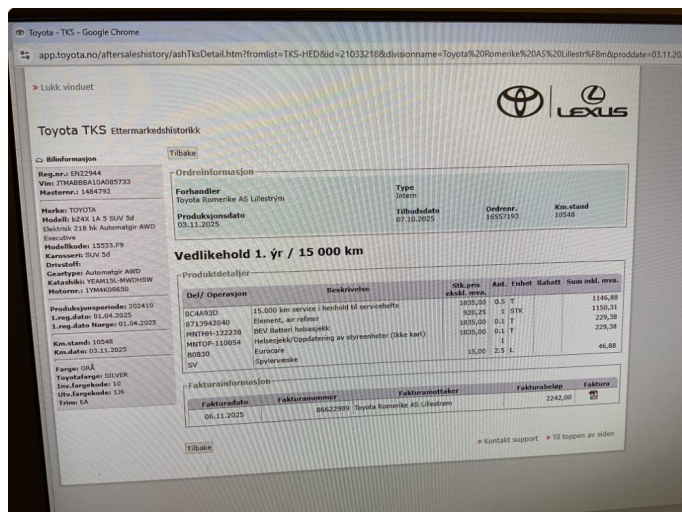
| Punkt | | Beskrivelse | Plassering |
|---|---|---|---|
| 1.2 | Service | øvrige feil | |

1.2 Øvrige feil
