# NAF Bruktbiltest

**Testdato**  
26.03.2026

| <b>Modell</b> | Q4 45 E TRON | <b>Motoreffekt</b> | 80 kW |
| <b>Registreringsnr.</b> | EF78609 | <b>Drivstofftype</b> | Elektrisk |

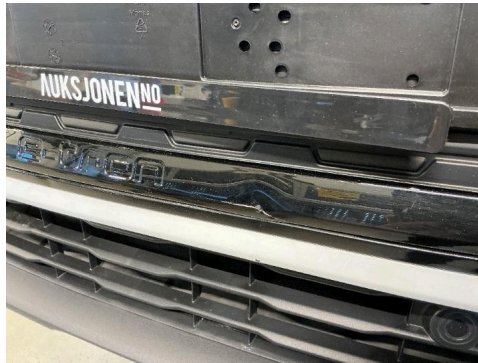
44. Lakk / karosseri utvendig.

| Ref.Id | Repareres | Resultat | Beskrivelse |
|---|---|---|---|
| 62.1 | Lakk / karosseri utvendig. | Manglende eller skadet deksel | Støtfanger foran |
| 62.3 | | Steinsprut/lakksår | Bakluke |
| 62.5 | | Lakkslipp/flassing | Panser |
| 62.7 | | Pyntelist løs, skadet eller mangler: | Høyre forskjerm, Støtfanger foran |
| 62.12 | | Mangelfull kvalitet på replakking: | Høyre forskjerm, Støtfanger foran, Høyre bakdør |

| Ref.Id | Opplysning | Resultat | Beskrivelse |
|---|---|---|---|
| 62.19 | Lakk / karosseri utvendig. | Diverse småbulker/lakkriper | |
| 62.20 | | Diverse steinsprut/lakksår | |
| 62.23 | | Lakkriper: | Høyre fordør |
| 62.24 | | Bulk(er) | Høyre bakdør |

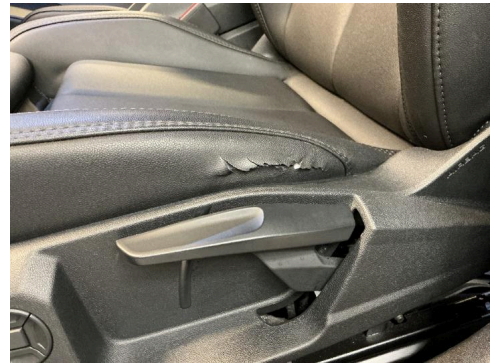
**R** 45. Seter.

| Ref.Id | Opplysning | Resultat | Beskrivelse |
|---|---|---|---|
| 54.8 | Seter. | Slitasje/sprekker på sete | |
