**SKODA OCTAVIA 150 HK AUTOMAT FORHJULSDRIFT**
**TESTDATO: 15.04.2026**
**KODE: 1998497**

<b>AE57109</b>

NBF Tilstandsrapport er utarbeidet av Norges Bilbransjeforbund og Forbrukerrådet.

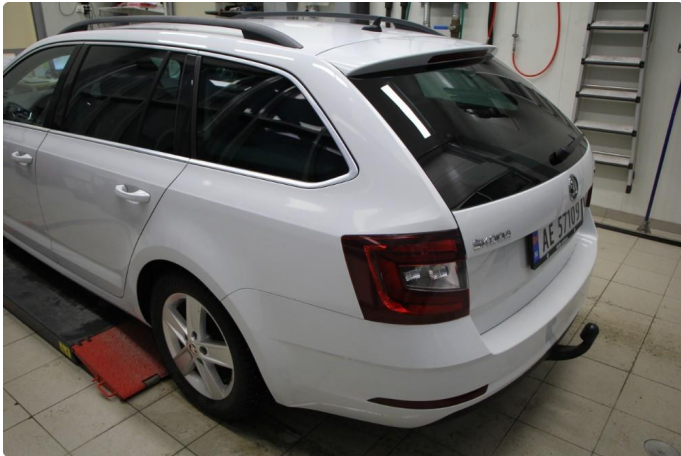
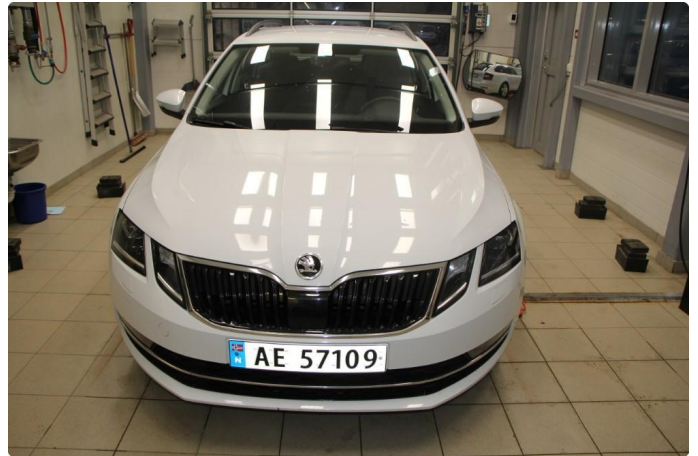
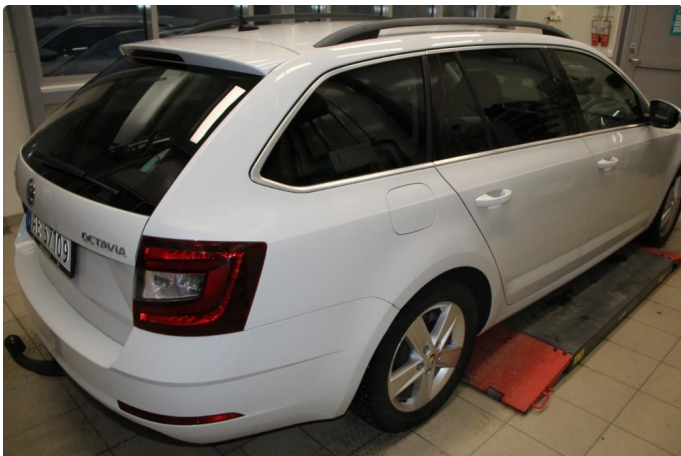
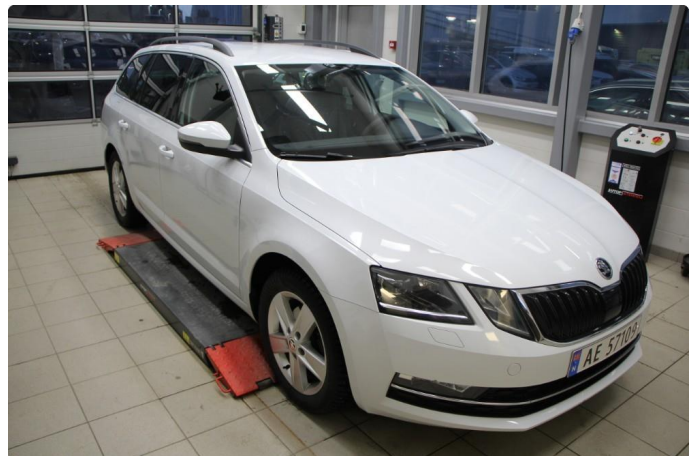
Punkt	Beskrivelse	Plassering
<b>1. EKSTERIØR</b>		
1.1 Lakk	Noen små sår/riper rundt om på bil, bedre enn normalt for km.	
1.2 Under bil	Bil er understellsbehandlet	
1.3 Skjermer	noe rustbobler på venstre side og tydelig rustflekk på høyre side i overgang mellom skjerm og støtfanger.	begge bak
1.4 Frontvindu	en del slitespor etter viskere
