VOLKSWAGEN POLO 95 HK AUTOMAT FORHJULSDRIFT
TESTDATO: 20.04.2026
KODE: 2002562

NBF Tilstandsrapport er utarbeidet av Norges Bilbransjeforbund og Forbrukerrådet.

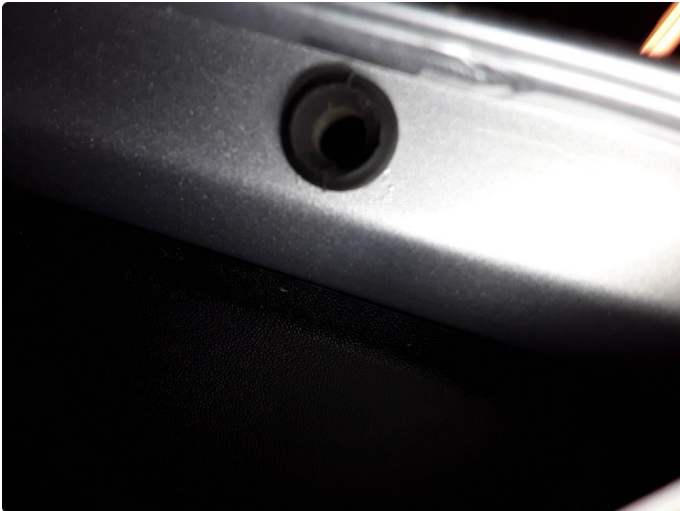
Punkt	Beskrivelse	Plassering
1. EKSTERIØR		
1.1 Lakk	Div. lakkriper og steinsprut.	
1.2 Bakluke	Noe korrosjon underkant.

1.2 Noe korrosjon underkant.
