VOLKSWAGEN ID.BUZZ CARGO BAKHJULSDRIFT
TESTDATO: 21.04.2026
KODE: 2003932

EH33865	29 000 KM	24.11.2023 Førstegang registrert	Elektrisitet
----------------	------------------	--	---------------------

CHASSISNR: WV1ZZZEB4RH004388	BRUKTIMPORT: Nei
KJØRETØY: Varebil	FRIST FOR PKK: 24.11.2027

NBF Tilstandsrapport er utarbeidet av Norges Bilbransjeforbund og Forbrukerrådet.

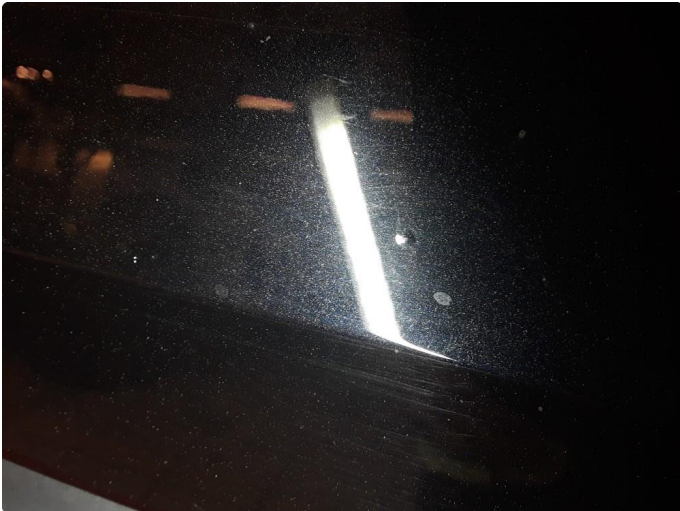
Punkt	Beskrivelse	Plassering
1. EKSTERIØR		
1.1 Lakk	Div. lakkriper og steinsprut.	
1.2 Dører	Liten steinsprut med korrosjon.	høyre foran

1.2 Liten steinsprut med korrosjon.
