VOLVO XC60 4X4
TESTDATO: 27.04.2026
KODE: 1999685

YF16934

NBF Tilstandsrapport er utarbeidet av Norges Bilbransjeforbund og Forbrukerrådet.

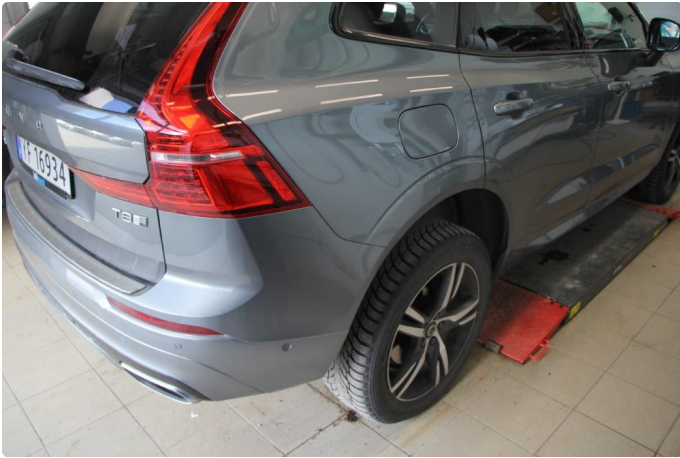
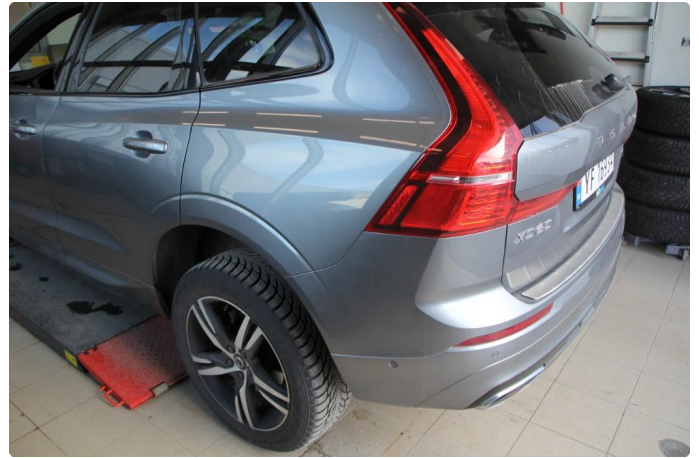
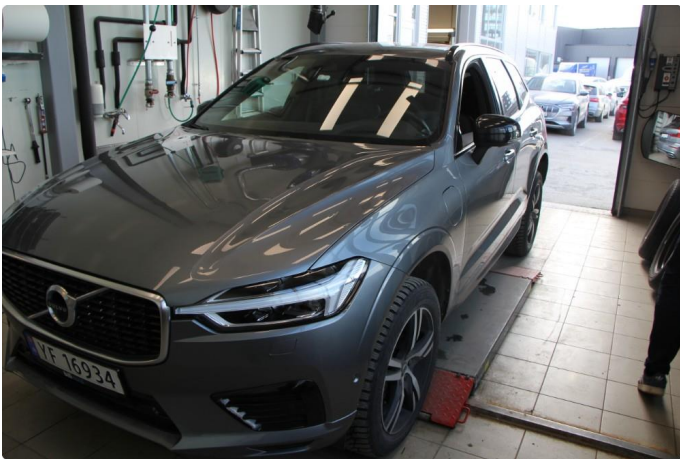
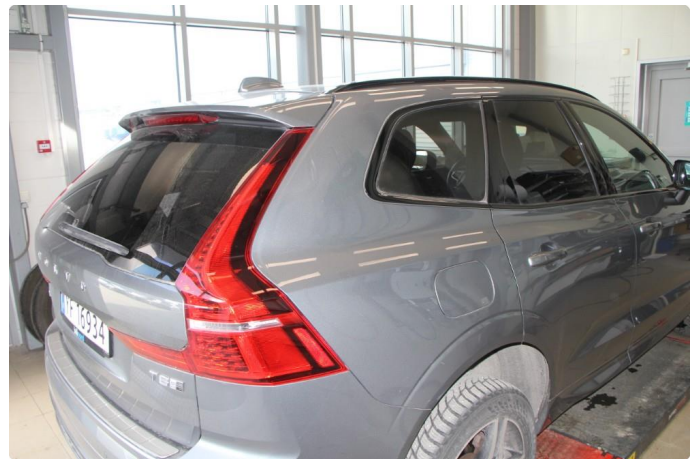
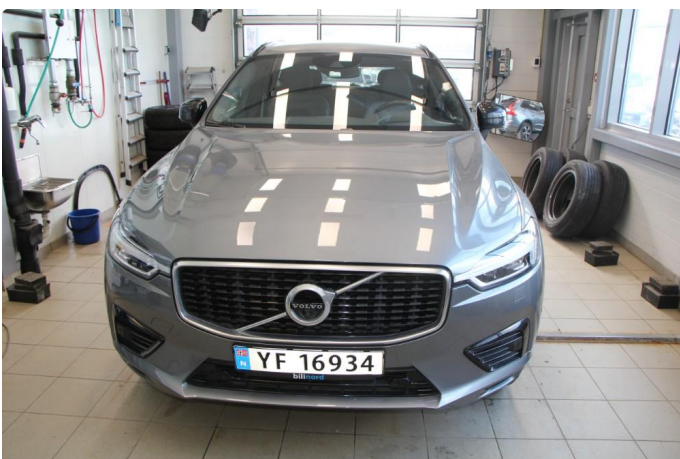
Punkt	Beskrivelse	Plassering
1. EKSTERIØR		
1.1 Lakk	Noen få små sår/riper rundt om på bil. Bedre enn normalt for km.	
1.2 Dekk/Felger	Leveres med 4 nye vinterdekk
